„Brandverhalten von Grünfassaden in großmaßstäblichen Versuchen“

durchgeführt durch die
Prüf-, Inspektions- und Zertifizierungsstelle der Stadt Wien
(Magistratsabteilung 39)
Rinnböckstraße 15/2
1110 Wien

Wien, am 22. Dezember 2021

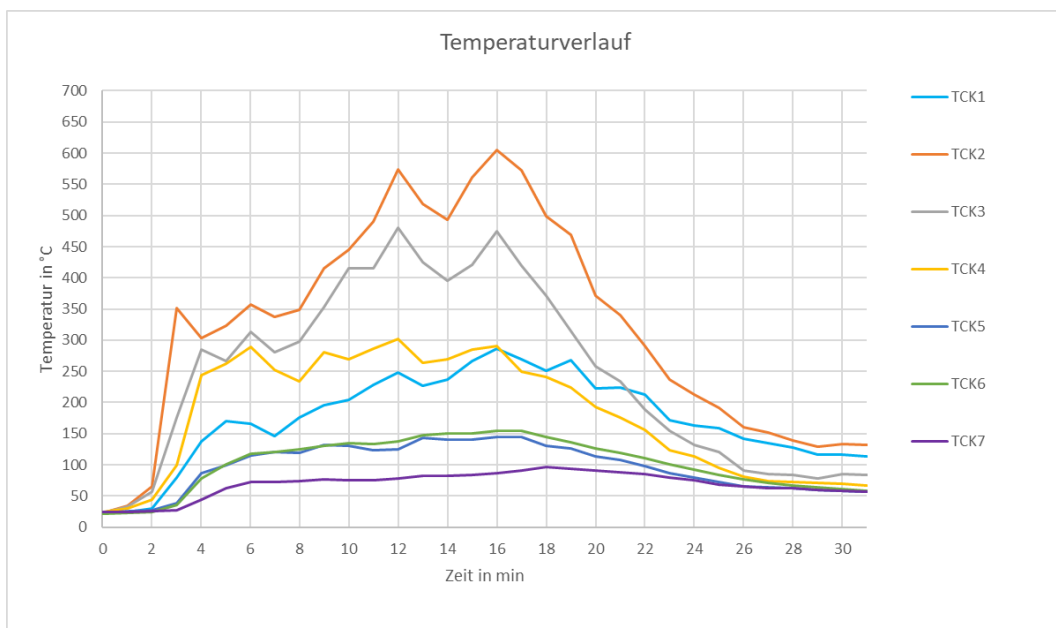
Abbildung 4-4: Temperaturverläufe an den Thermoelementen 100 mm vor der Begrünung (TCK 1-6) und auf 3500 mm hinter dem Prüfgut (TCK 7)

Aus den Temperaturaufzeichnungen ist klar zu erkennen, dass die Brandabschottung wirkt, die Ausbreitung der Flammen entlang der Fassade durch die Abschottung verhindert wird und somit die Temperaturen oberhalb der Abschottung 100 mm vor dem Efeu maximal ca. 150°C und innerhalb der Begrünung auf maximal 100°C steigen. Dies sind Temperaturen, die unter den in der einschlägigen Literatur und aus früheren Brandversuchen geschilderten Entzündungstemperaturen von etwa 500°C liegen. Die Temperaturaufzeichnung knapp unterhalb der Abschottung zeigt eine Temperatur von ca. 300°C.

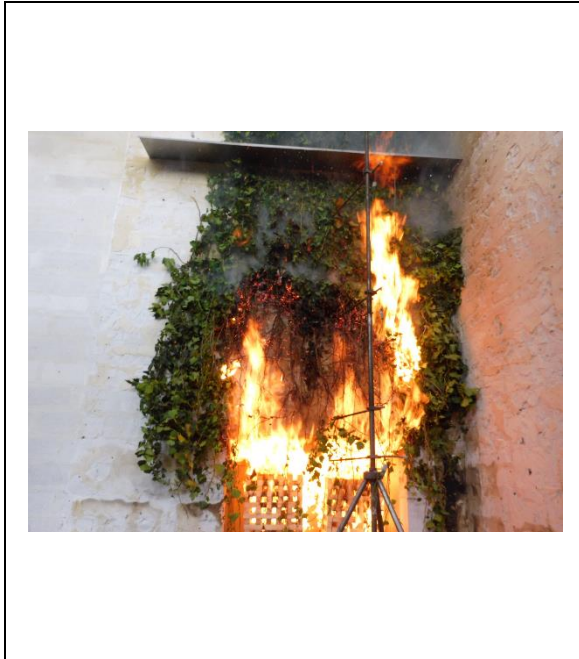
Abbildung 4-7: Flammen erreichen die Edelstahlabschottung (2 Minuten 40 Sekunden)

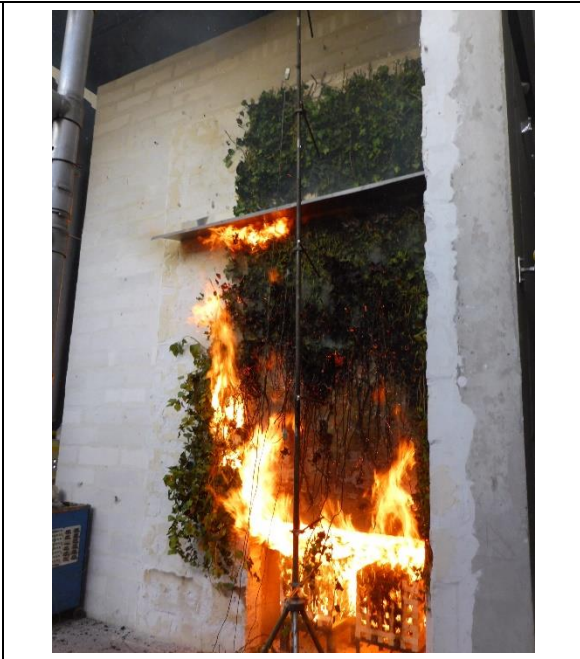
Abbildung 4-8: Flammen erreichen neuerlich die Abschottung (5 Minuten 20 Sekunden)

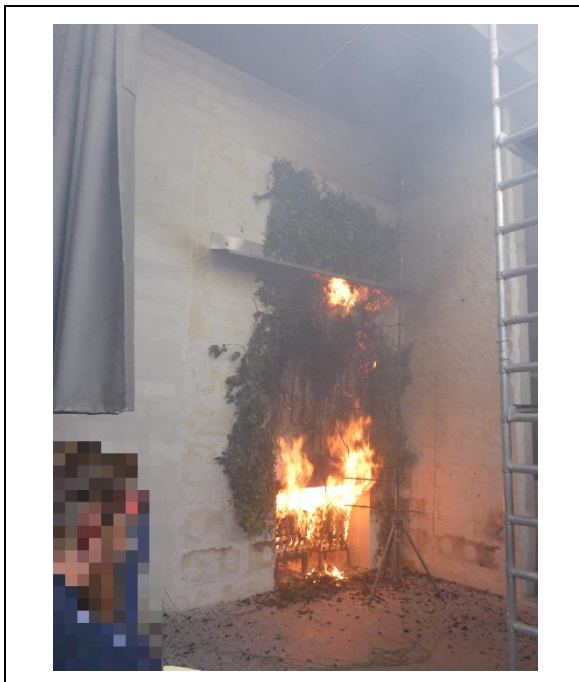
Abbildung 4-9: Brandversuch nach 8 Minuten, durch strohfeuerartigen Mitbrand neuerlich Flammen an der Abschottung

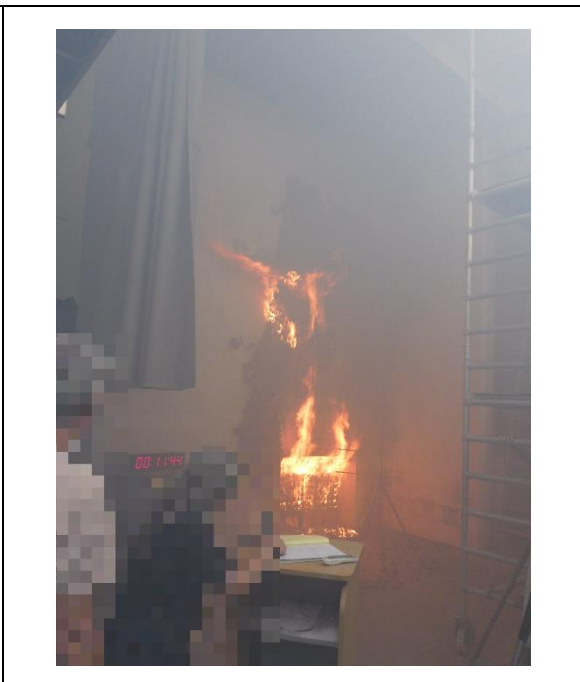
Abbildung 4-10: Nach 11 Minuten und 44 Sekunden, Durchzündung im oberen linken Bereich unterhalb der Abschottung

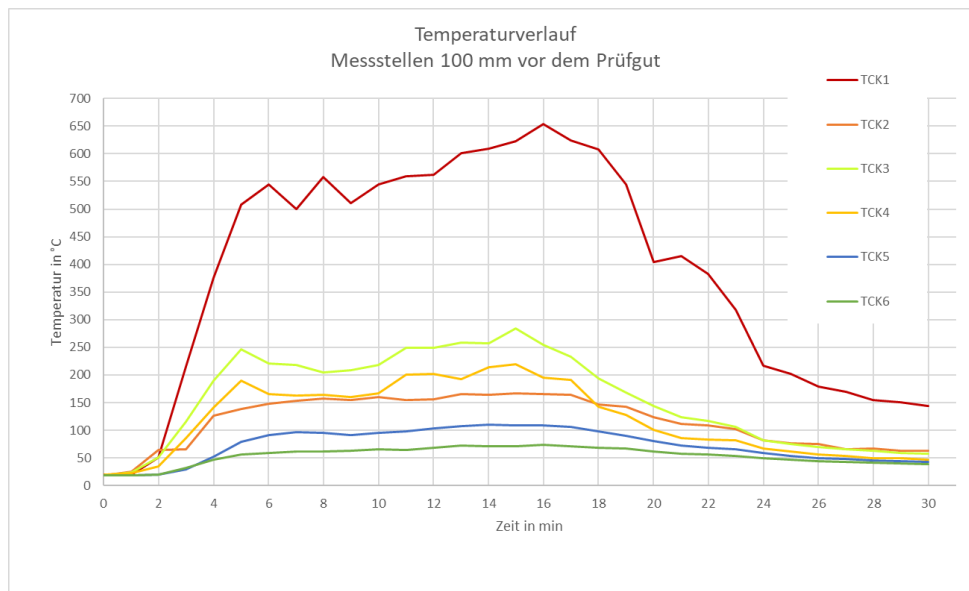
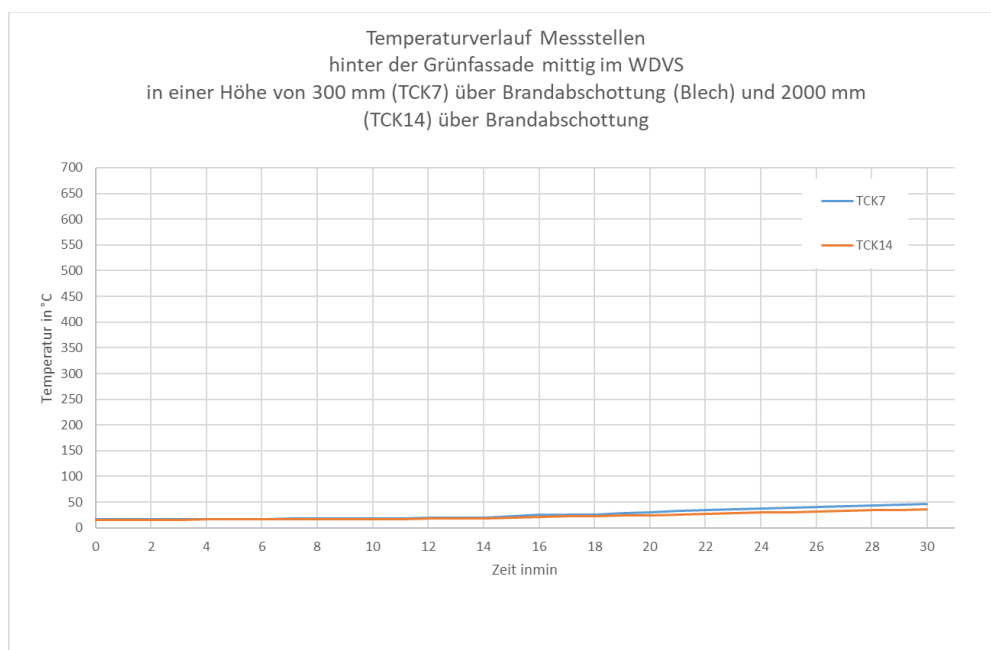
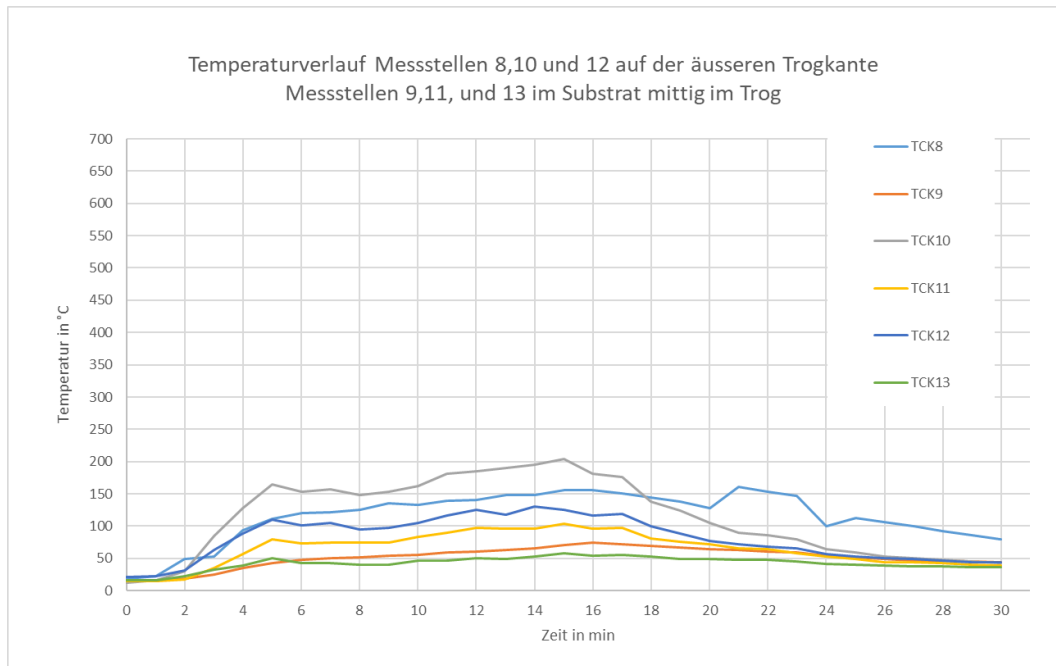
Aus den Temperatureaufzeichnungen ist ersichtlich, dass bei keiner Temperaturmessstelle oberhalb der Brandabschottung eine Temperatur nahe der Entzündungstemperatur von ca. 500°C gemessen werden konnte; die maximal gemessene Temperatur lag bei ca. 280°C bei einer der Messstellen vor der Fassade. Die Brandabschottung hat somit ihre Funktion des Ablenkens der Flamme erfüllt.

Oberhalb der Brandkammer waren sämtliche Pflanzen bis zu den oberen Aluminiumblechtrögen des Grünwandsystems verfärbt und vertrocknet. Rechts und links neben der Brandkammer waren die Blätter augenscheinlich geringfügig vertrocknet vorhanden. Am WDVS konnte außer einer Dunkelfärbung des Putzes am Brandkammersturz augenscheinlich keine Schädigung festgestellt werden, ein Aufbrechen des Systems oder gar ein Austreten von Polystyrolschmelze war nicht zu beobachten.

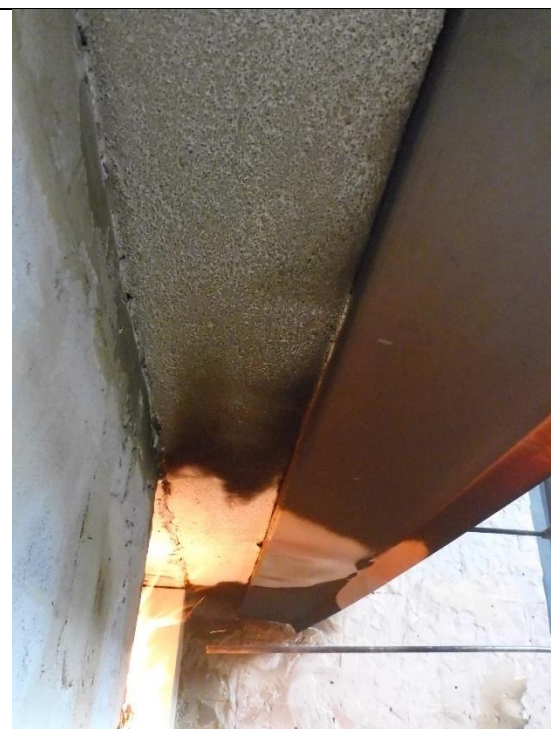
Abbildung 4-28: Dunkelfärbung des Oberputzes des WDVS im Sturzbereich, Putzschicht intakt

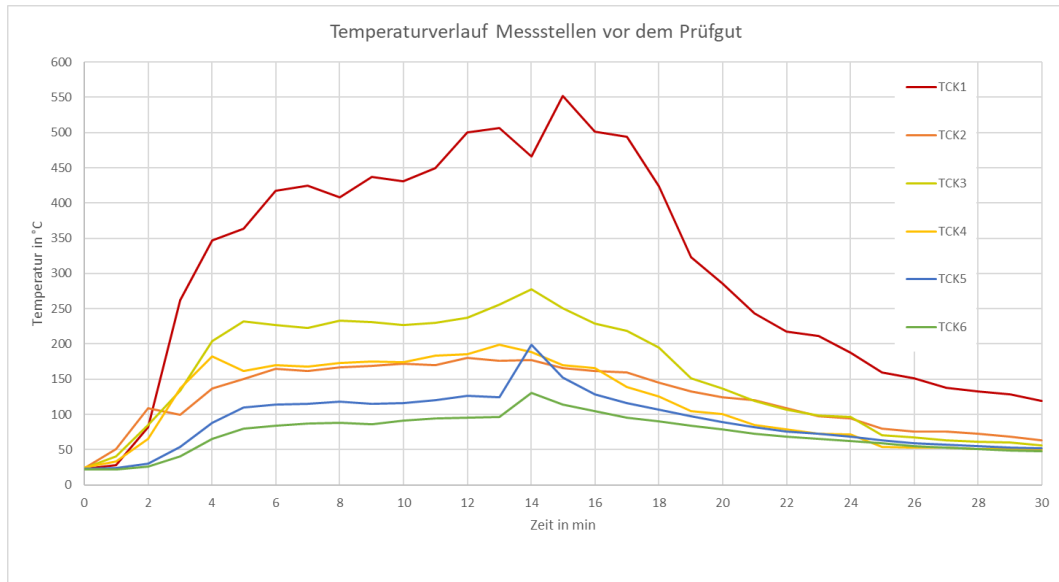
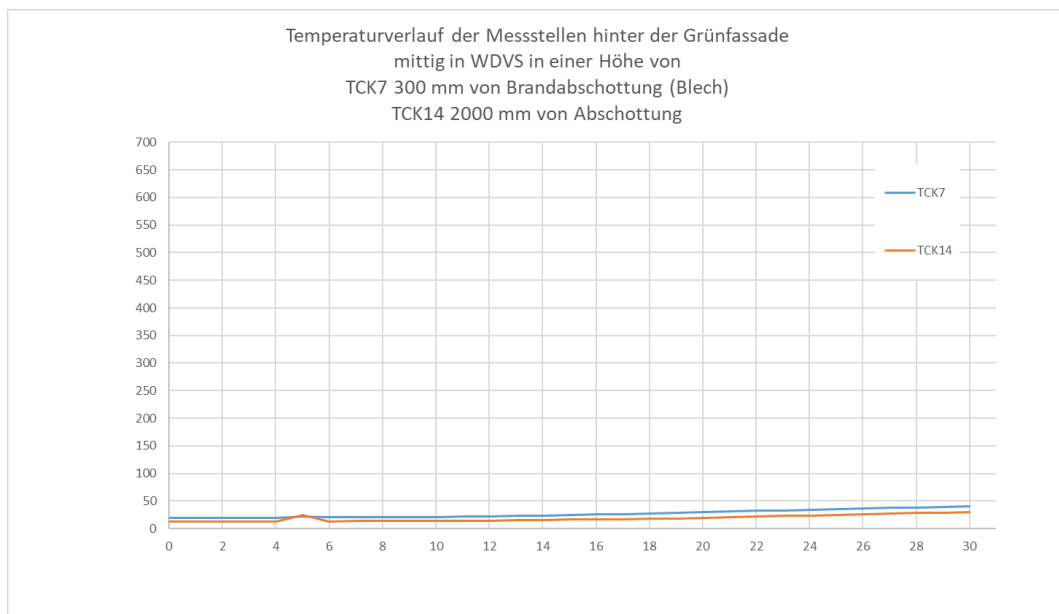
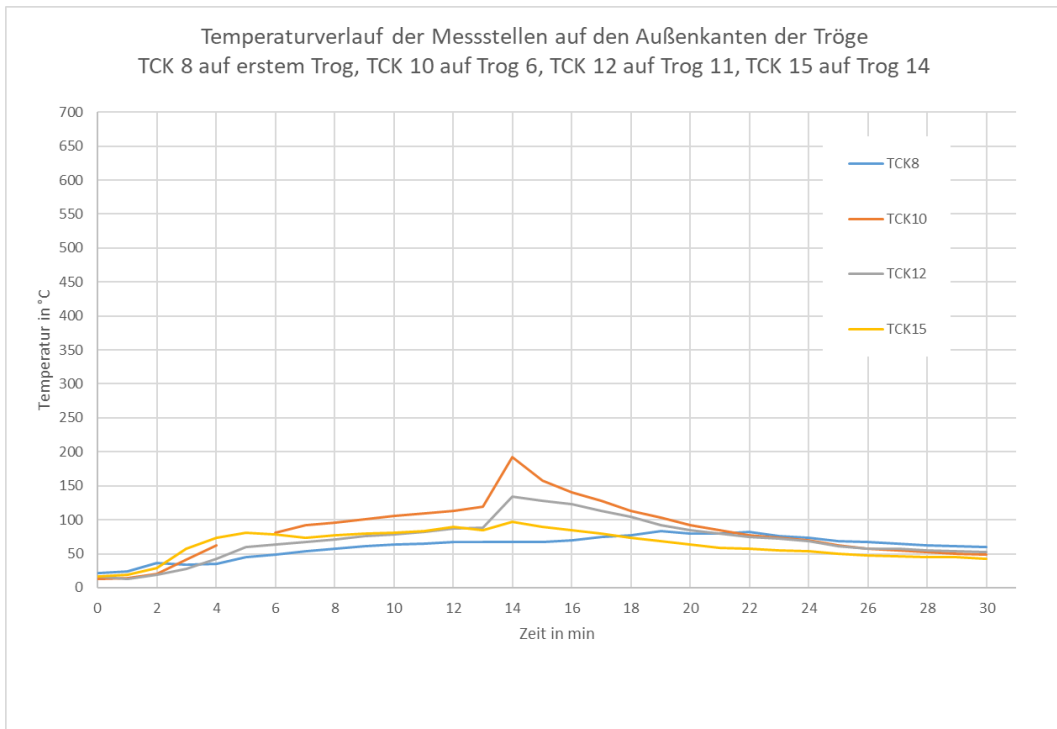
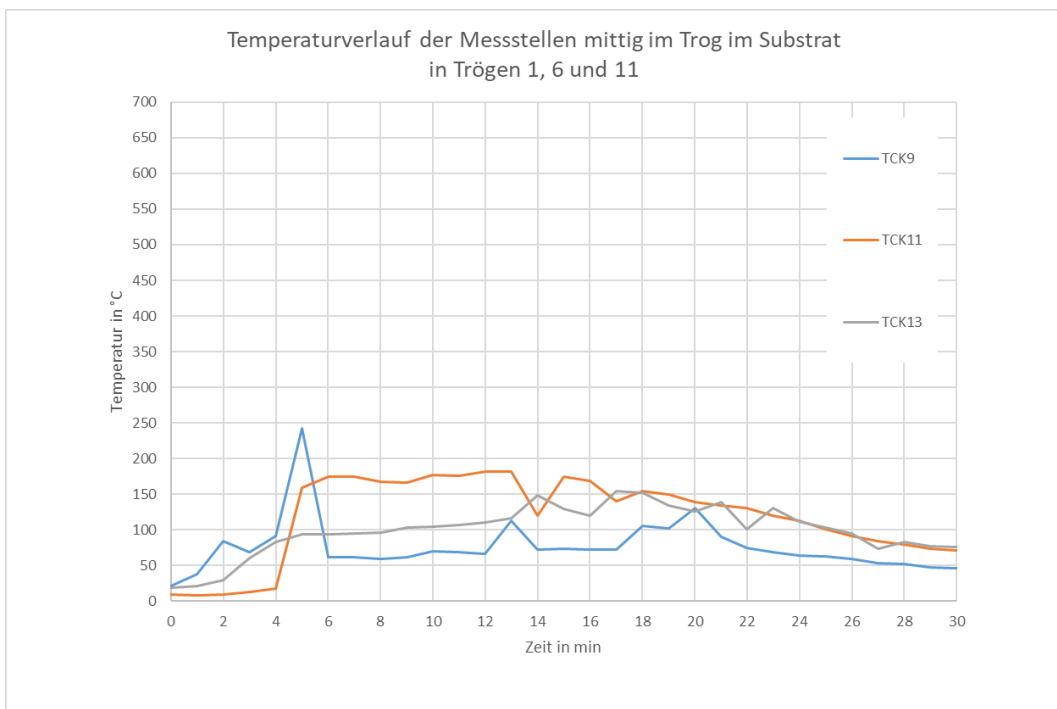
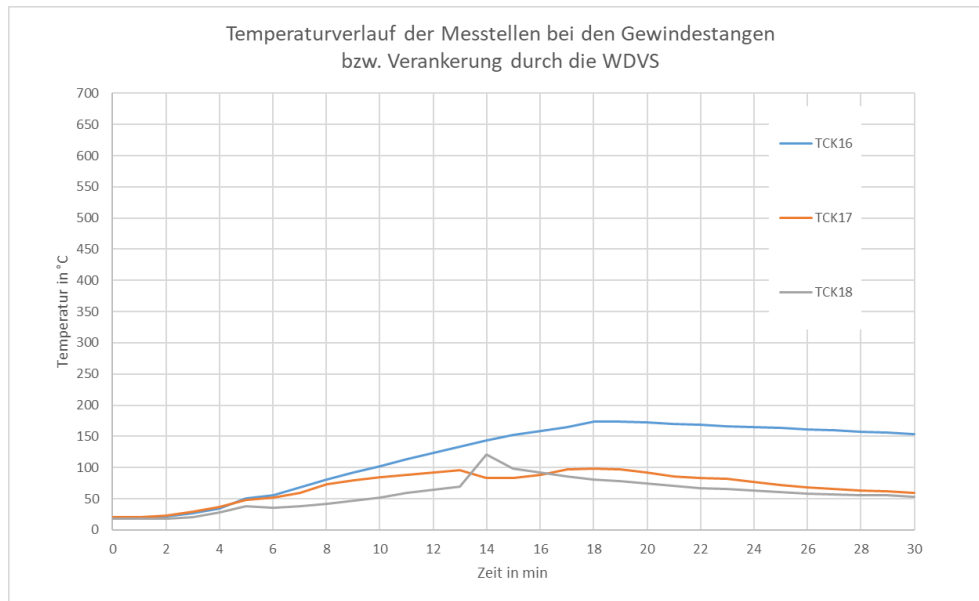
Aus den Temperaturlaufzeichnungen ist ersichtlich, dass bei keiner Temperaturmessstelle oberhalb der Brandabschottung eine Temperatur nahe der Entzündungstemperatur von ca. 500°C gemessen werden konnte, die maximal gemessene Temperatur lag bei ca. 280°C und damit ähnlich wie bei Versuch 2.

Die Temperaturen im WDVS liegen unterhalb von 50°C, an den Gewindestangen wurden Maximaltemperaturen von 175°C aufgezeichnet (an jener unmittelbar oberhalb der Brandkammer). Am WDVS konnte außer einer Dunkelfärbung des Putzes am Brandkammersturz augenscheinlich keine Schädigung festgestellt werden, ein Aufbrechen des Systems oder gar ein Austreten von Polystyrolschmelze war nicht zu beobachten.

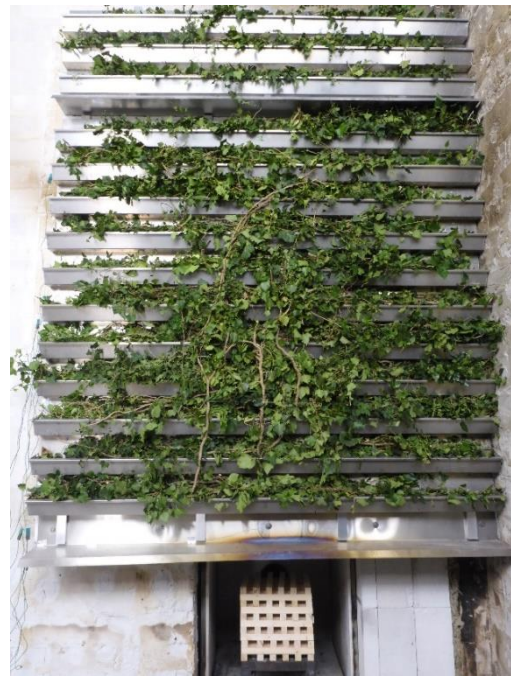
Abbildung 4-37: Grünwandssystem am Prüfstand der MA 39 vor der Fassadenbrandprüfung, Efeu in den freizuhaltenden Bereich oberhalb der Abschottung ragend

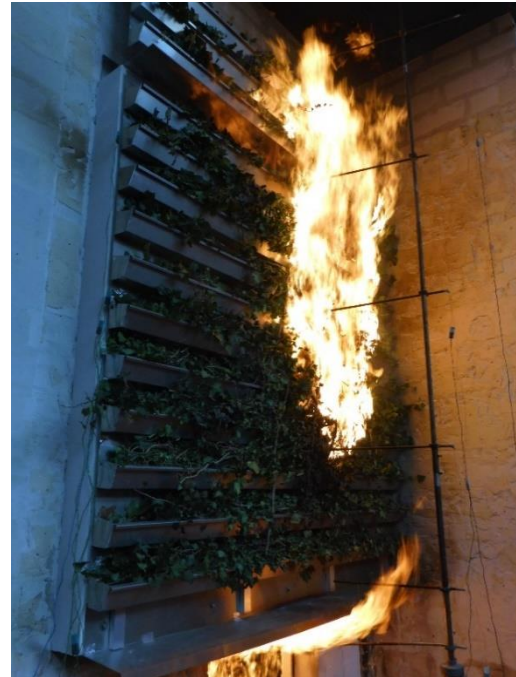
Abbildung 4-38: Flammenhöhe erreicht oberste Trogreihe, Durchzünden nach ca. 13,5 Minuten der Brandprüfung

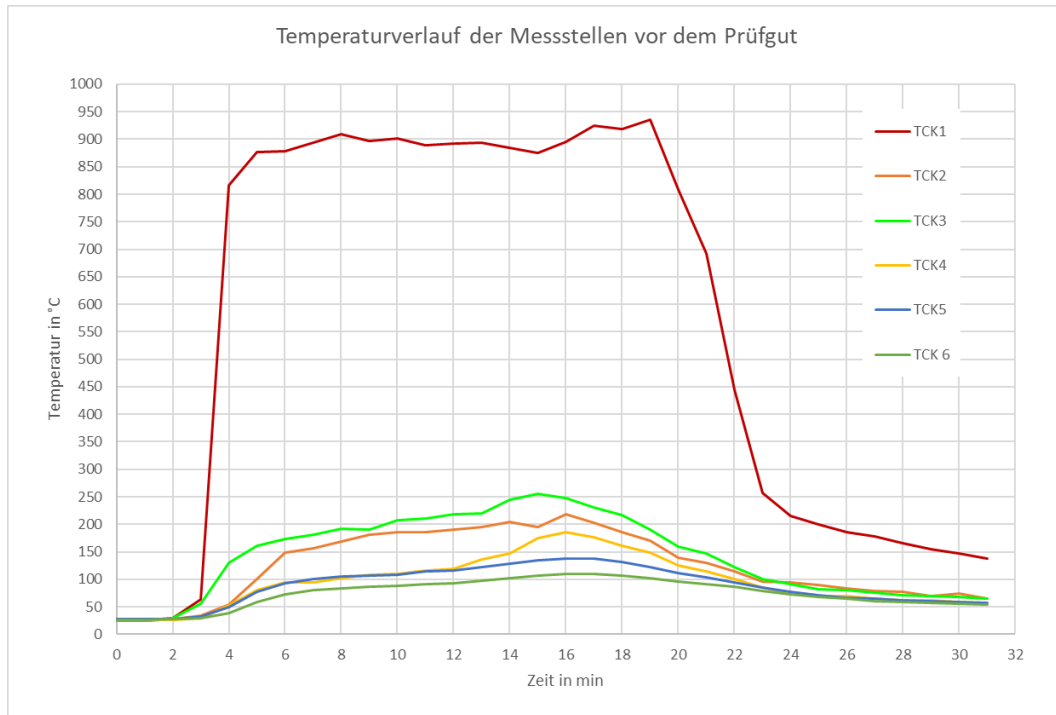
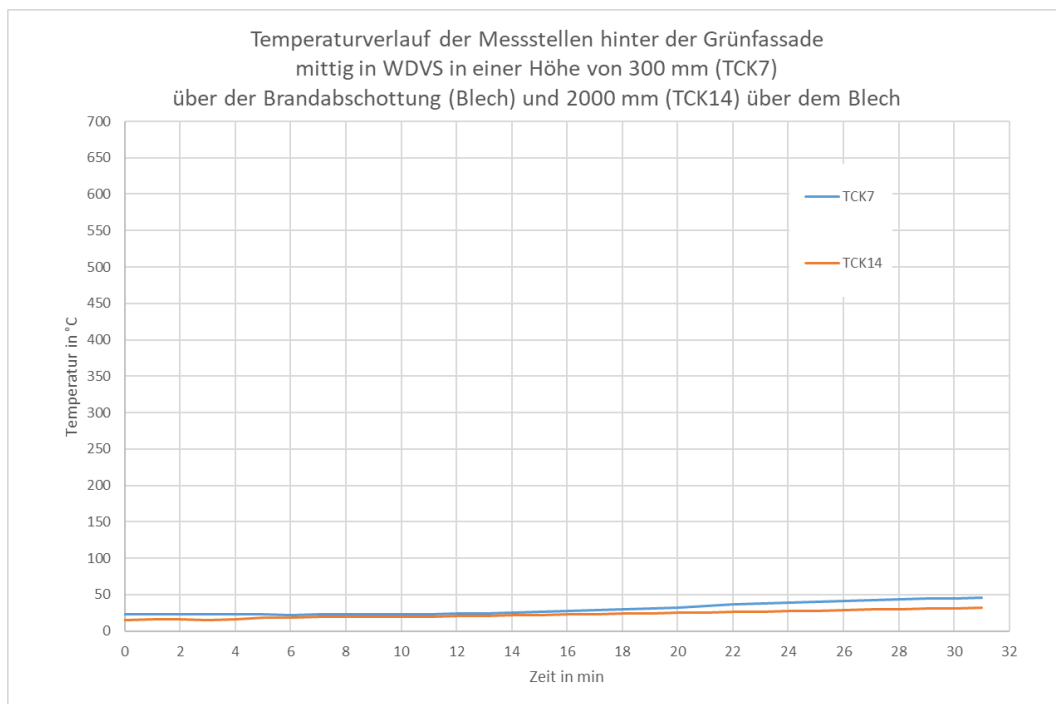
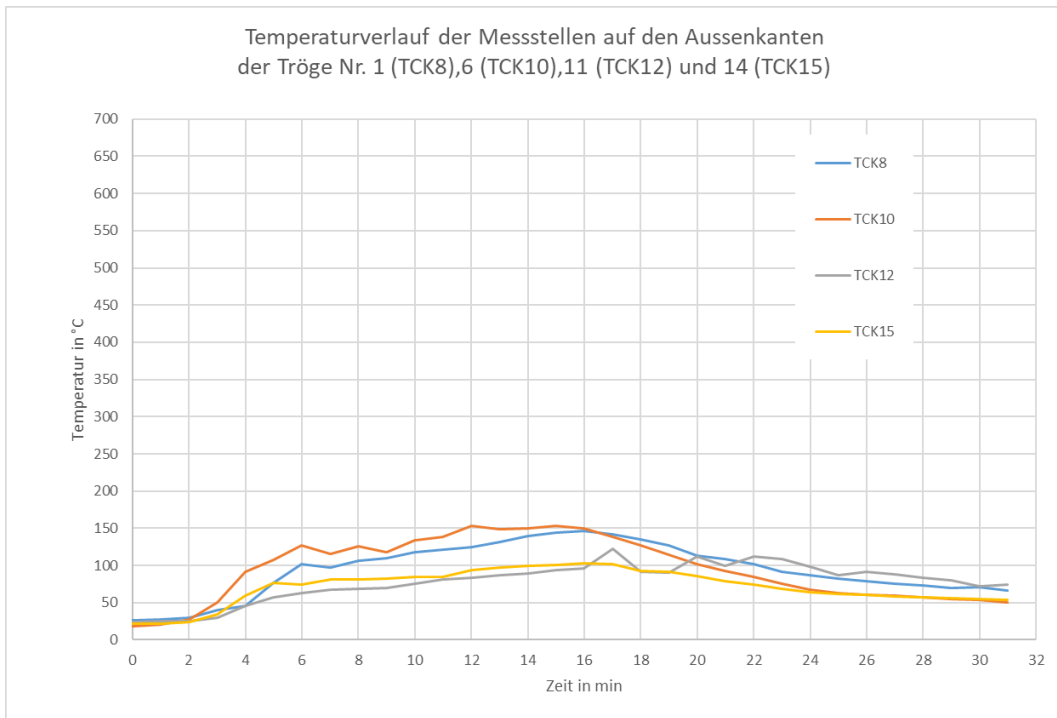
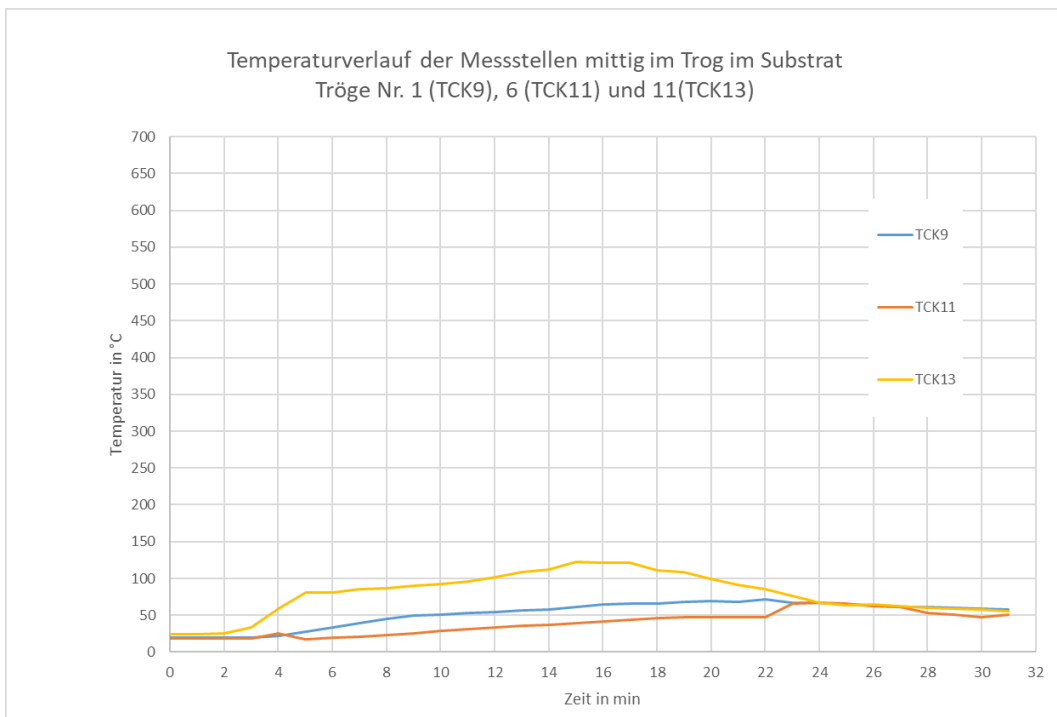
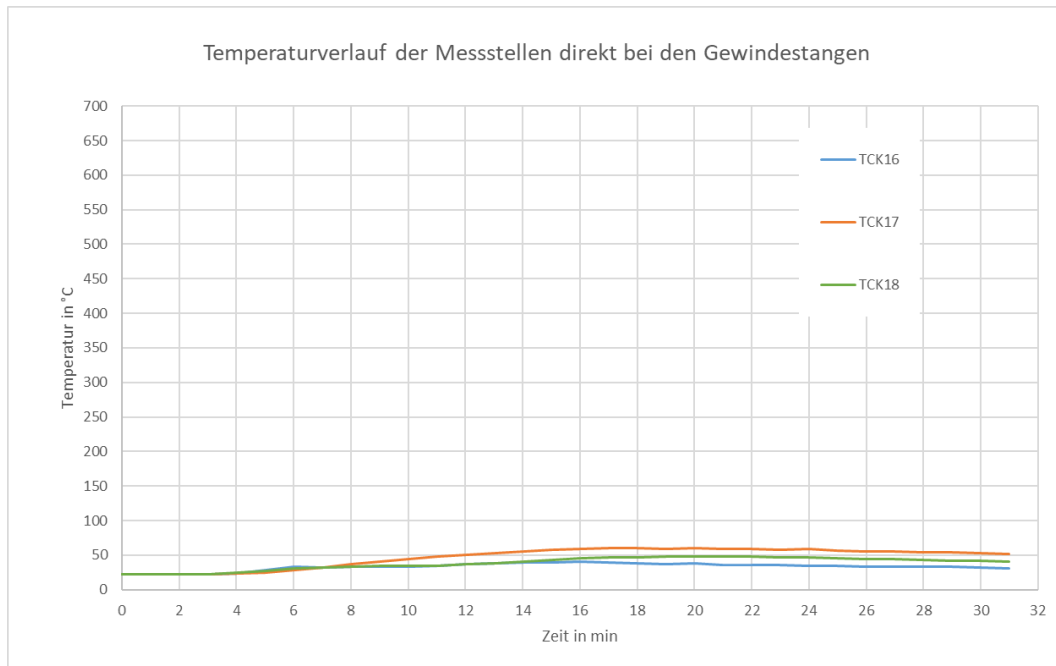
Aus den Temperaturaufzeichnungen ist ersichtlich, dass die Maximaltemperaturen vor dem Prüfzut die Temperatur von 500 °C bei weitem nicht überschreiten. Im Vergleich mit Versuch 3 liegen praktisch alle Temperaturen ca. 50°C unter jenen, die bei Versuch 3 an den gleichen Stellen gemessen wurden. Am WDVS konnte außer einer Dunkelfärbung des Putzes am Brandkammersturz (die seit Versuch 2 besteht) augenscheinlich keine Schädigung festgestellt werden, ein Aufbrechen des Systems oder gar ein Austreten von Polystyrolschmelze war nicht zu beobachten.

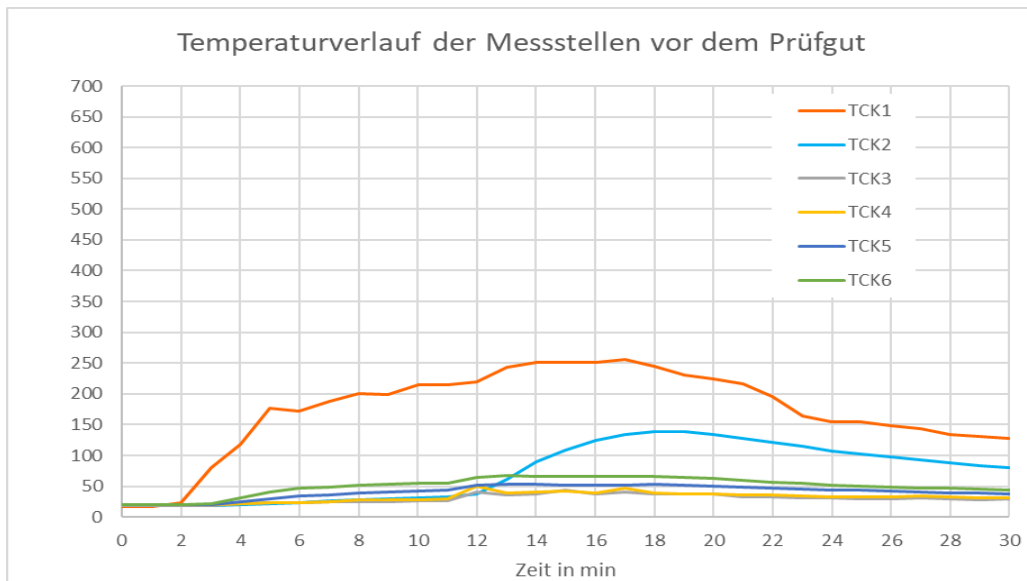
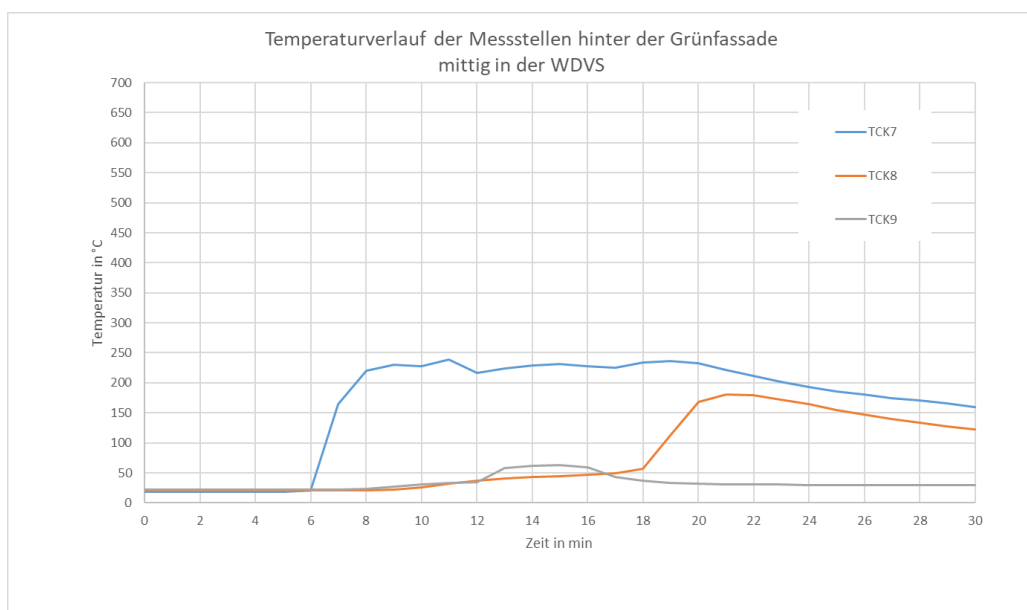
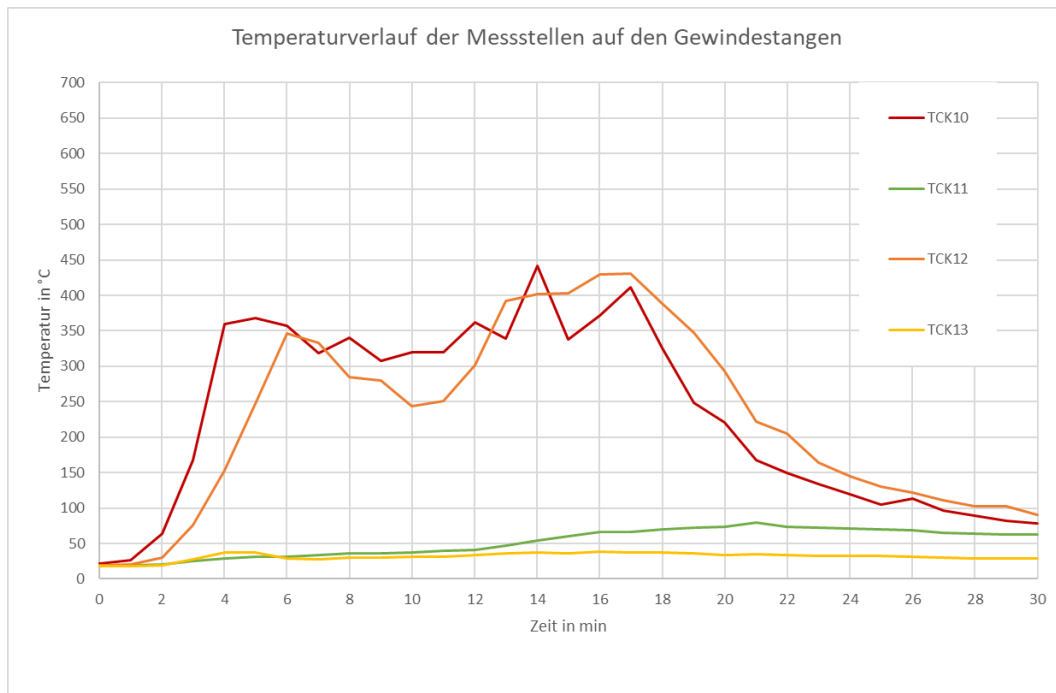
Die Temperaturen, die vor der Rankhilfe gemessen wurden, liegen zwar nur bei einer Maximaltemperatur von ca. 250°C, eine Entzündung der Pflanzen fand dennoch statt, da der Efeu in den Luftraum zwischen Fassadenoberfläche und Rankgitter hineinragte und sich dort Temperaturen bilden, die zu einer Entzündung der Pflanzen führen. Eine seitliche Ausbreitung des Mitbrandes war nicht zu erkennen, links der Brandkammer waren die Pflanzen praktisch unbeschädigt vorhanden. Es sind keine großen Teile (> 0,4 m² oder > 5 kg) abgefallen.

Das EPS-WDVS hielt dem Brandszenario stand, obwohl im Gegensatz zum Normversuch die doppelte Brandlast angesetzt wurde. Ein Aufbrechen des Systems war nicht erkennbar, ein Abtropfen von EPS-Schmelze ebenso wenig. Die Maximaltemperaturen im System lagen aufgrund der doppelten Brandlast mit knapp 250°C höher als bei den Versuchen zuvor. Nach Abbau der Versuchsanordnung wurde wiederum der Schaden am EPS-WDVS untersucht (siehe folgende Abbildungen).

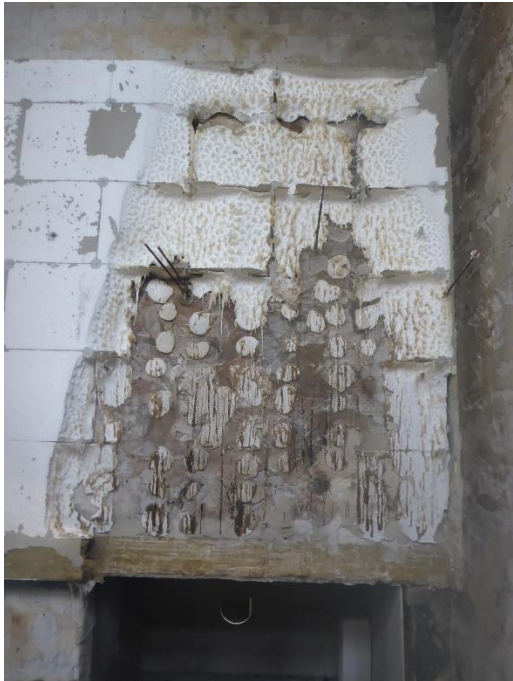
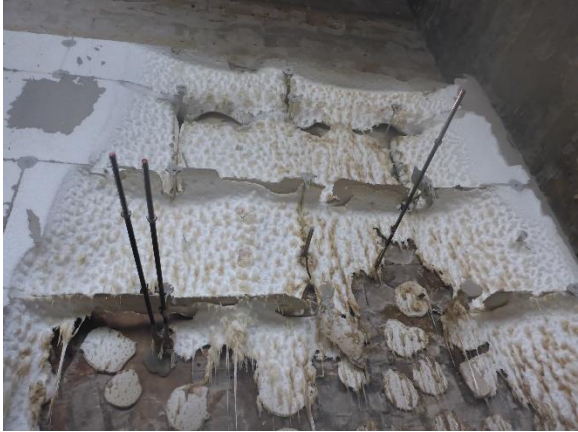
<p>Abbildung 4-58: Schädigung am Dämmstoff nach Versuch 5</p>	<p>Abbildung 4-59: Detailaufnahme Bereich der Gewindestangen</p>

Das Polystyrol war über die gesamte Höhe über Brandkammer weggeschmolzen (je näher zur Brandkammer umso größere Schmelzvorgänge), die Schmelze wurde wie gewünscht vom Mineralwollebrandschutzriegel aufgefangen. Seitlich links der Brandkammer, außerhalb des Stützfeuerbereiches war das EPS praktisch unversehrt vorhanden. In den Bereichen rund um die eingeklebten Gewindestangen war nicht zu erkennen, dass der Temperatureintrag über sie zu vermehrten Schmelzvorgängen führten (siehe Abbildung 4-59, die linken beiden Stangen). Der Mineralwolleriegel war vollständig vorhanden, keine Schädigung außer geringe Dunkelfärbung.
