„Brandverhalten von Grünfassaden in großmaßstäblichen Versuchen“

durchgeführt durch die
Prüf-, Inspektions- und Zertifizierungsstelle der Stadt Wien
(Magistratsabteilung 39)
Rinnböckstraße 15/2
1110 Wien

Wien, am 22. Dezember 2021

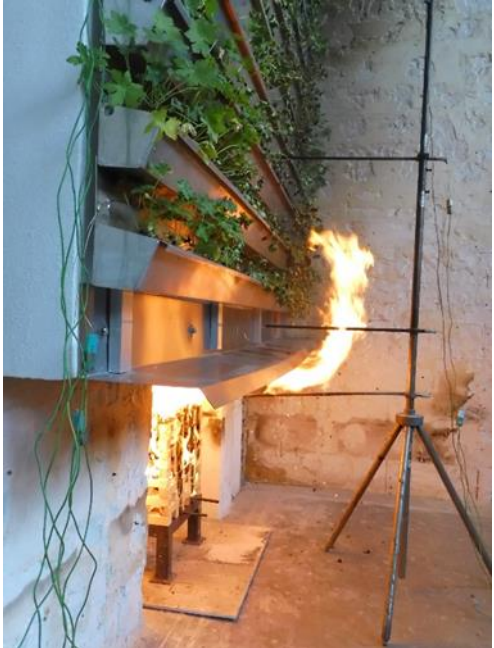
<p>Abbildung 4-23: Versuchsstart – Entzünden der Holzkrippe, nach 2 Minuten Zuschalten des Lüfters</p>	<p>Abbildung 4-24: Fassadenbegrünung während des Versuches nach ca. 4 Minuten – Ablenkung der Flammen durch Brandabschottung</p>

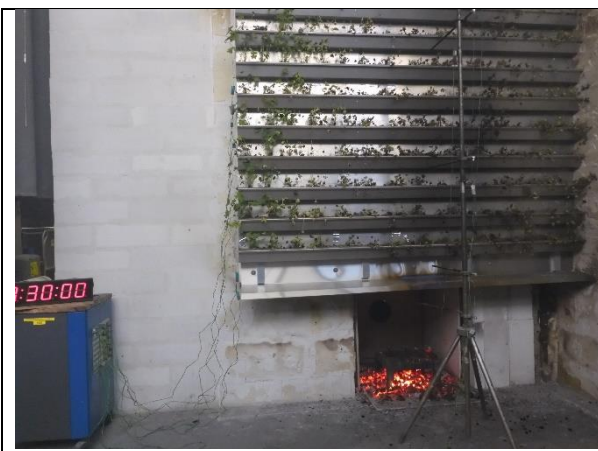
Oberhalb der Brandkammer waren sämtliche Pflanzen bis zu den oberen Aluminiumblechtrögen des Grünwandsystems verfärbt und vertrocknet. Rechts und links neben der Brandkammer waren die Blätter augenscheinlich geringfügig vertrocknet vorhanden. Am WDVS konnte außer einer Dunkelfärbung des Putzes am Brandkammersturz augenscheinlich keine Schädigung festgestellt werden, ein Aufbrechen des Systems oder gar ein Austreten von Polystyrolschmelze war nicht zu beobachten.

Abbildung 4-27: Versuchsaufbau zum Ende des Versuches

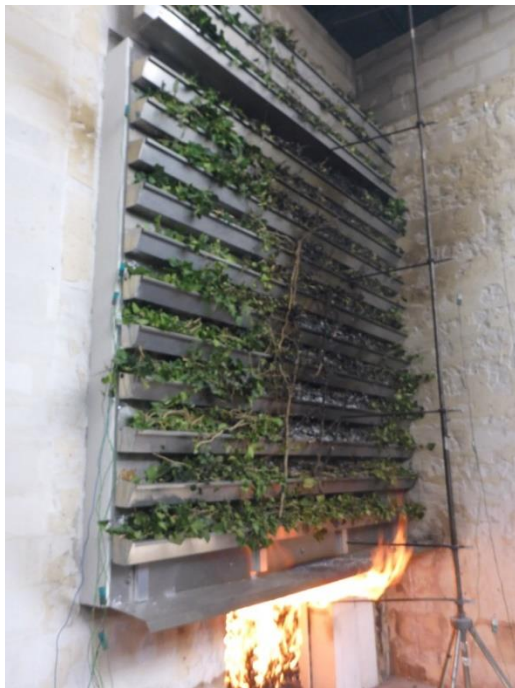
Abbildung 4-39: Fassadenbegrünung nach ca. 16 Minuten der Brandprüfung

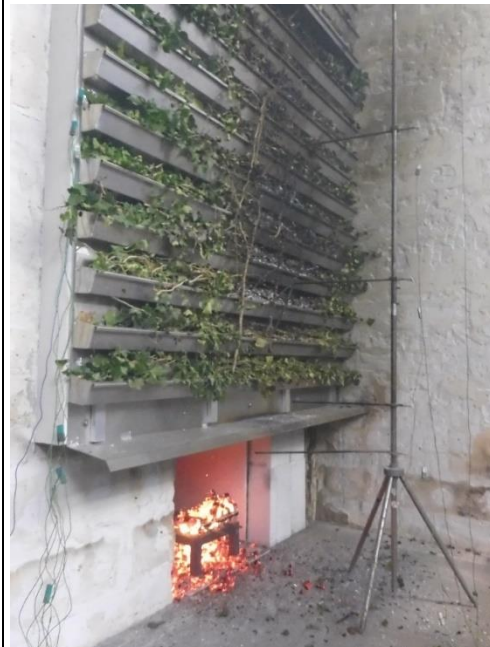
Die Temperaturen im WDVS liegen unterhalb von 50°C, an den Gewindestangen wurden Maximaltemperaturen von 175°C aufgezeichnet (an jener unmittelbar oberhalb der Brandkammer). Am WDVS konnte außer einer Dunkelfärbung des Putzes am Brandkammersturz augenscheinlich keine Schädigung festgestellt werden, ein Aufbrechen des Systems oder gar ein Austreten von Polystyrolschmelze war nicht zu beobachten.

Abbildung 4-40: Fassadenbegrünung zum Ende der Prüfung

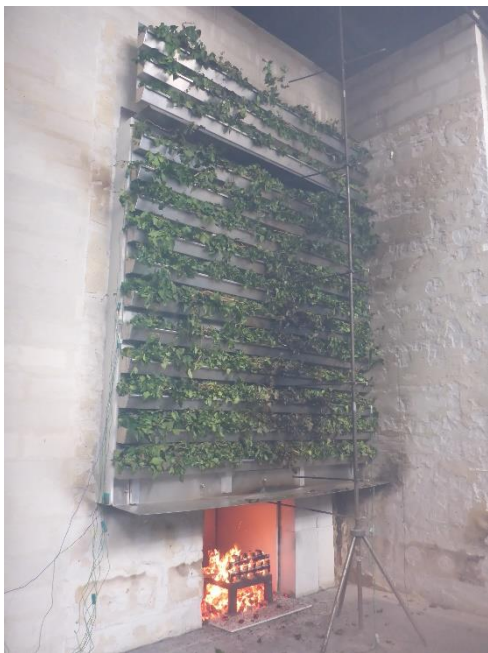
Abbildung 4-50: Fassadenbegrünung zum Ende der Prüfung, nach 21 Minuten

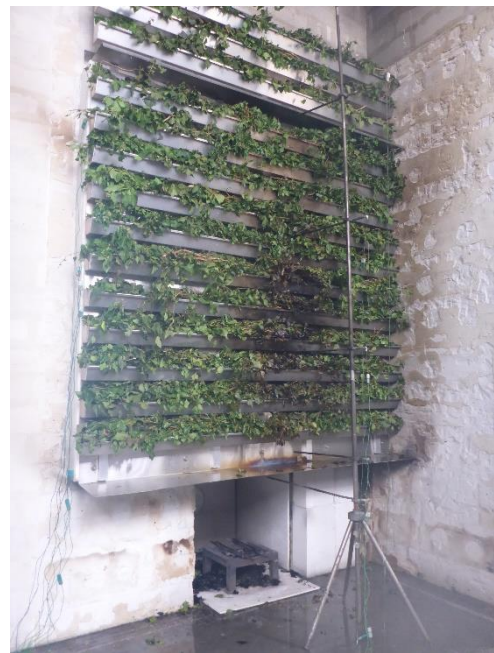
Aus den Temperaturaufzeichnungen ist ersichtlich, dass die Maximaltemperaturen vor dem Prüfzut die Temperatur von 500 °C bei weitem nicht überschreiten. Im Vergleich mit Versuch 3 liegen praktisch alle Temperaturen ca. 50°C unter jenen, die bei Versuch 3 an den gleichen Stellen gemessen wurden. Am WDVS konnte außer einer Dunkelfärbung des Putzes am Brandkammersturz (die seit Versuch 2 besteht) augenscheinlich keine Schädigung festgestellt werden, ein Aufbrechen des Systems oder gar ein Austreten von Polystyrolschmelze war nicht zu beobachten.

Abbildung 4-51: Fassadenbegrünung nach der Prüfung

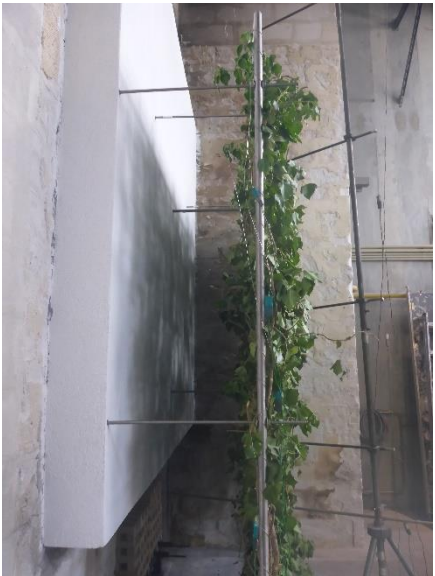
<p>Abbildung 4-52: Ansicht der begrünten Gesamtfläche von 3,0 m x 3,0 m, bis zum Boden reichend</p>	<p>Abbildung 4-53: 50 cm Abstand zwischen WDVS und vorgesezter Konstruktion, Montage über Gewindestangen</p>

Um bei diesem Versuch gleichzeitig eine weitere Information über das Brandverhalten der Begrünung zu erlangen, wurde bei diesem Versuch die Begrünung an der Rankhilfe so montiert, dass sie in den Abstandsbereich zwischen WDVS und Rankhilfe hineinragte (vgl. Brandschutzkorridor bei den Versuchen zuvor). Richtliniengemäß ist dieser Luftraum „pflanzenfrei“ zu halten. Beim Versuch war der geringste Abstand zwischen WDVS-Oberfläche und Efeu mit ca. 35 cm gegeben.
