Zweite Studie zum Thema
**„Brandverhalten von Grünfassaden in
großmaßstäblichen Versuchen“**

durchgeführt durch die
Prüf-, Inspektions- und Zertifizierungsstelle der Stadt Wien
(Magistratsabteilung 39)
Rinnböckstraße 15/2
1110 Wien

Wien, am 30. November 2020

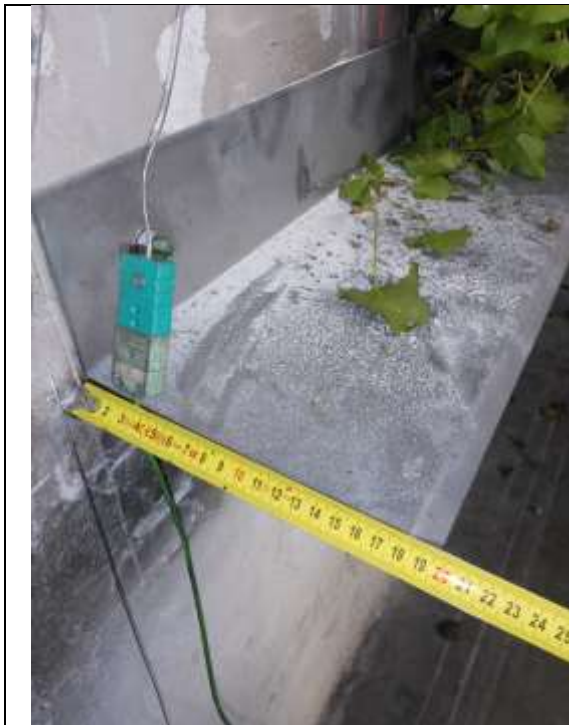
Abbildung 4-3: Dimension der Brandabschottung, 20 cm Auskragung

In dieser Form wurde eine Prüfstandsfläche von etwa 4 m Höhe x 3,0 m Breite am langen Flügel belegt. Die Kletterpflanze wurde auch unmittelbar zur Brandkammer geführt, eine unbelegte Fläche war weder direkt über noch direkt seitlich neben der Brandkammer gegeben. Unmittelbar über der Brandkammer wurde ein 20 cm tiefes gekantetes Edelstahlblech mit einer Materialdicke von 1,0 mm mechanisch an den Prüfstand montiert, es reichte über die gesamte Breite der Begrünung. Nachdem der montierte Efeu selbst auch eine gewisse Tiefe aufweist, lag die Auskragung des Bleches vor dem Efeu im Bereich von ca. 5 cm bis zu 17 cm (siehe auch die folgende Bilddokumentation des Versuches).

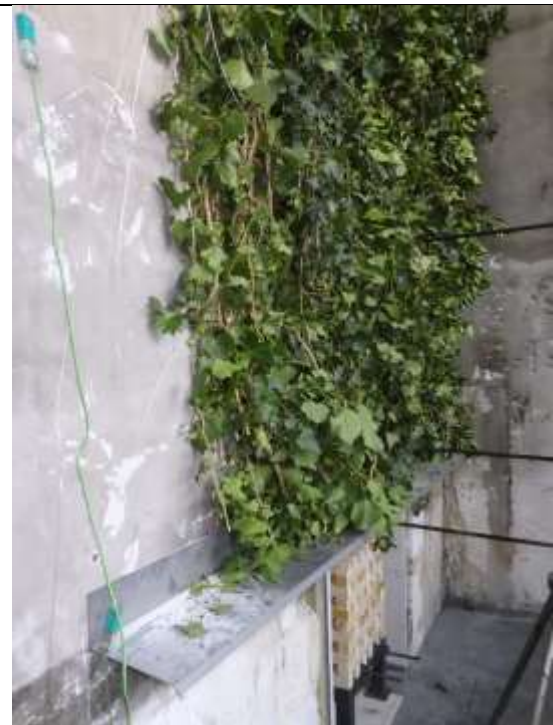
Abbildung 4-4: Gesamtansicht der Prüfanordnung vor dem Versuch

Die Triebe und die Blätter wurden mittels Nägel und Heftklammern wandnah montiert und die Zweige praxisnah nicht unmittelbar entlang der Prüfstandwand geführt (Abstand von der Wand ca. 5 – 10 cm). Die Triebdichte entsprach lt. Experten der MA 22 ebenfalls jener von in der Realität auftretenden Efeubegrünungen. Ein Klettergerüst wurde nicht verwendet.

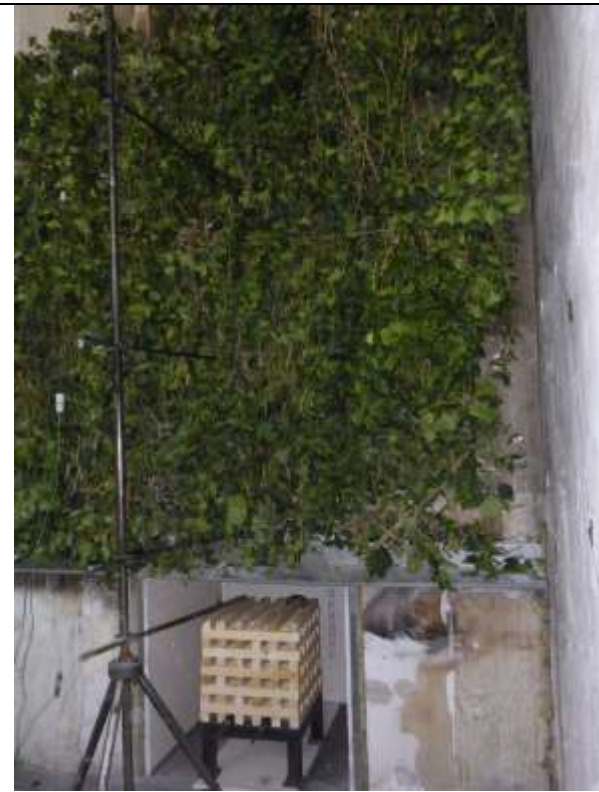
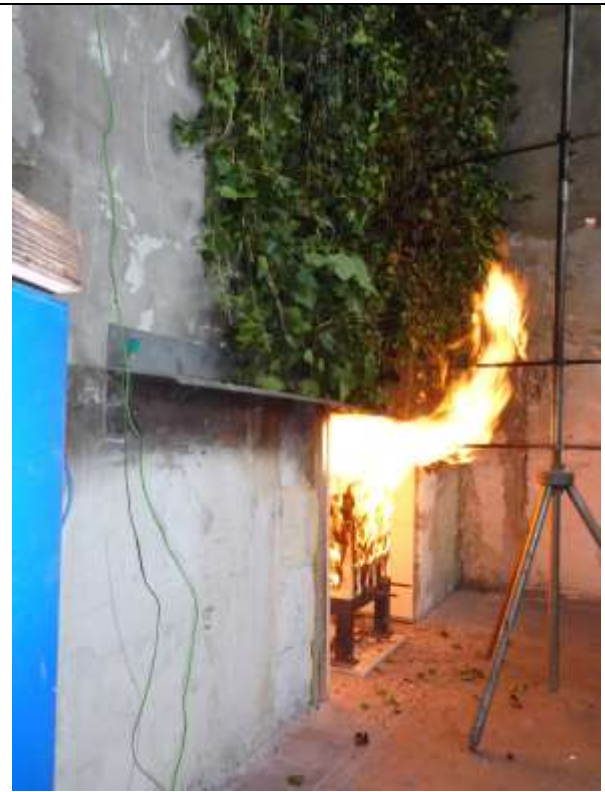
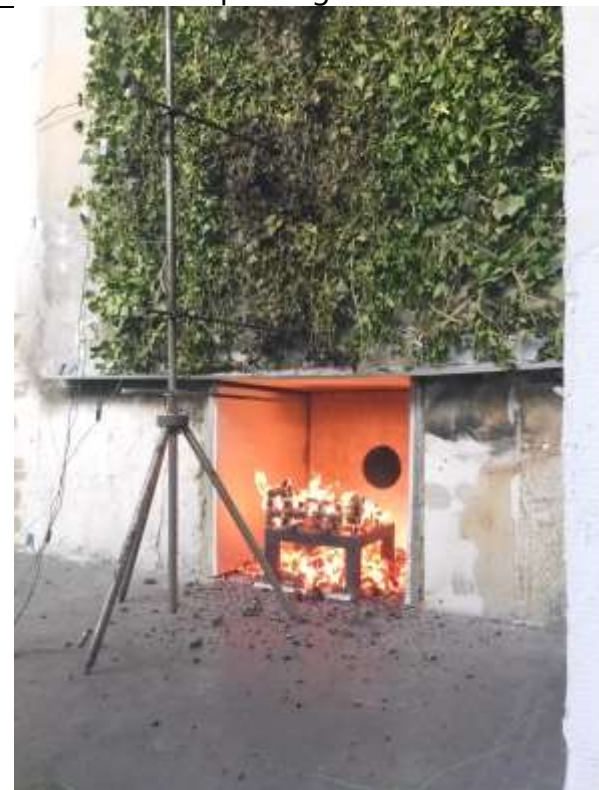
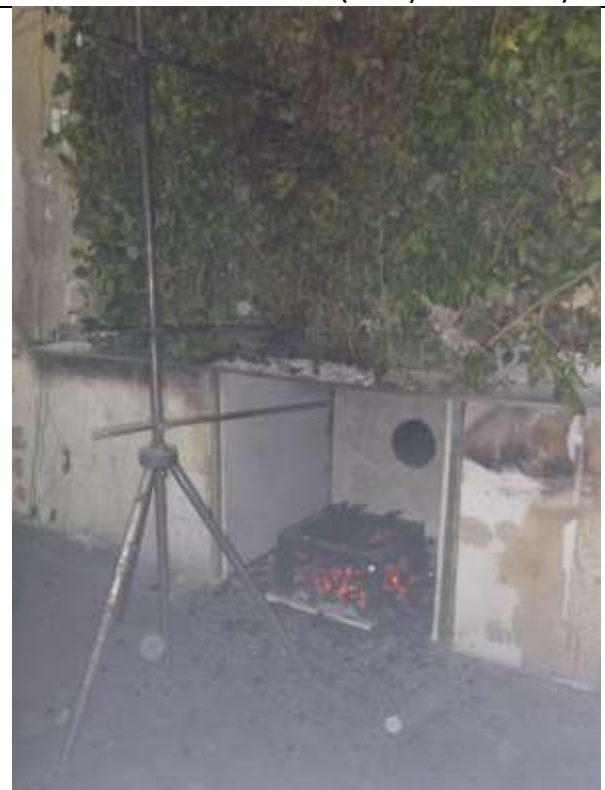
Oberhalb der Brandkammer waren die Pflanzen kegelförmig bis zu einer Höhe von ca. 2,5 m dunkel gefärbt, zum Teil verkohlt. Darüber und seitlich der verkohlten Pflanzenteile war nur eine geringe Schädigung der Grünfassade (vertrocknete Pflanzenteile) erkennbar. Es war zu keinem Zeitpunkt des Versuches eine Entzündung des Efeus zu erkennen, weder eine vertikale noch horizontale Brandausbreitung war zu beobachten. Es sind keine großen Teile ($> 0,4 \text{ m}^2$ oder $> 5 \text{ kg}$) abgefallen. Die Brandabschottung zeigte eine geringe thermische Verformung, lag ansonsten unverändert vor.

Abbildung 4-9: Grünfassade vor der Fassadenbrandprüfung

Abbildung 4-10: Fassadenbegrünung während des Versuches (ca. 5,5 Minuten)

Abbildung 4-11: Fassadenbegrünung nach einer Versuchsdauer von ca. 20 Minuten

Abbildung 4-12: Fassadenbegrünung zum Ende der Prüfung

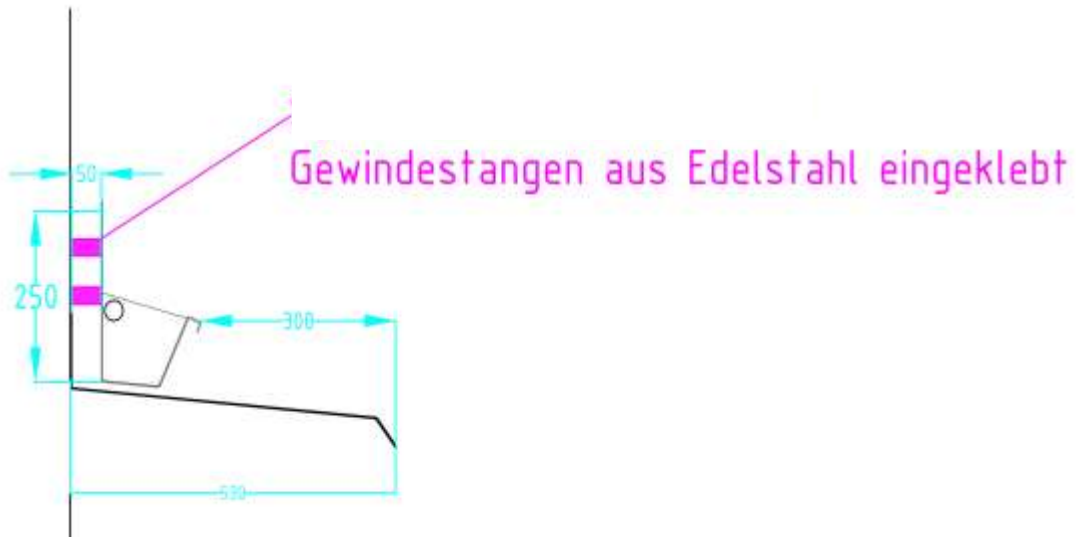
Abbildung 4-13: Skizze der Montage des Aluminiumtrogsystems am Prüfstand, Anordnung der Brandabschottung im Sturzbereich

Es wurde ein 3 m hohes und 3 m breites Grünwandssystem bestehend aus zwölf ca. 10 cm hohen und 20 cm tiefen trapezförmig ausgebildeten Aluminiumblechträgern (Materialdicke 2,0 mm, Länge 3,0 m), welche im Abstand von ca. 15 cm übereinander angeordnet sind, mittels einer Aluminiumschienen-Unterkonstruktion, die ihrerseits mit eingeklebten Gewindestangen aus Edelstahl montiert waren, am Prüfstand angebracht. Dadurch entstand zwischen dem Prüfstand und dem System ein ca. 50 mm breiter Luftspalt. Im Sturzbereich war ähnlich wie bei Versuch 1 als Brandabschottung ein diesmal 2,0 mm dickes gekantetes Edelstahlprofil mechanisch montiert, das exakt 30 cm vor den äußersten Punkt des Trogsystems auskragte. Details der Anordnung sind der folgenden Abbildung zu entnehmen.

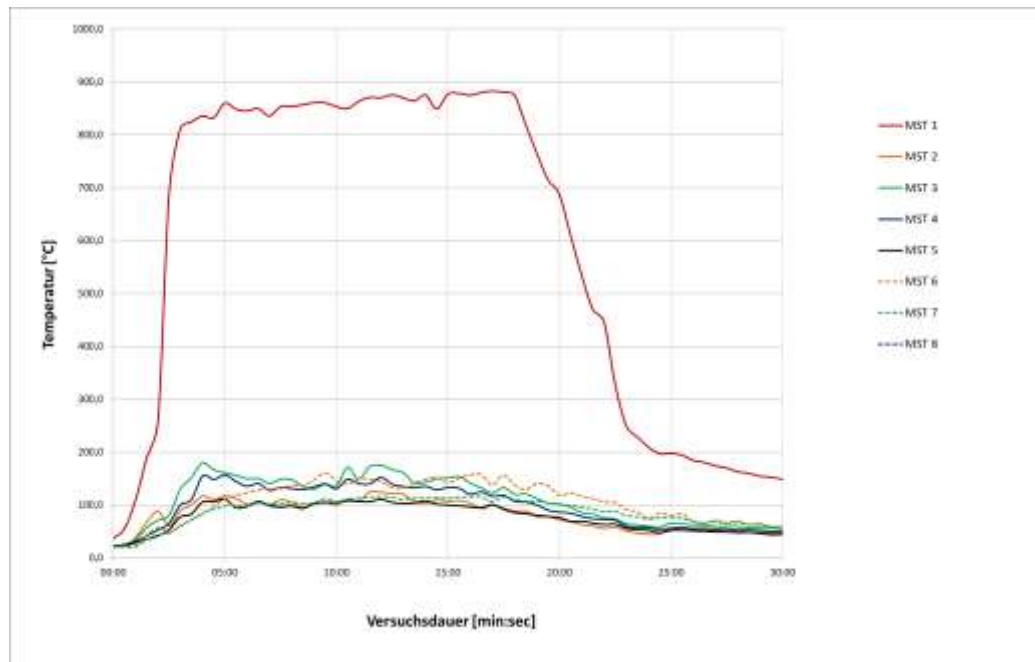
Abbildung 4-17: Temperaturverläufe, Versuch 2

Die Aufzeichnungen der Thermoelementmessungen zeigten folgende Temperaturverläufe (Thermoelemente 7 und 8 sind jene im Luftspalt zwischen Prüfstand und Trogsystem):

Aus den Temperaturlaufzeichnungen ist ersichtlich, dass bei keiner Temperaturmessstelle oberhalb der Brandabschottung eine Temperatur nahe der Entzündungstemperatur von ca. 500°C gemessen werden konnte, die maximal gemessene Temperatur lag bei ca. 190°C. Die Brandabschottung hat somit ihre Funktion des Ablenkens der Flamme erfüllt.

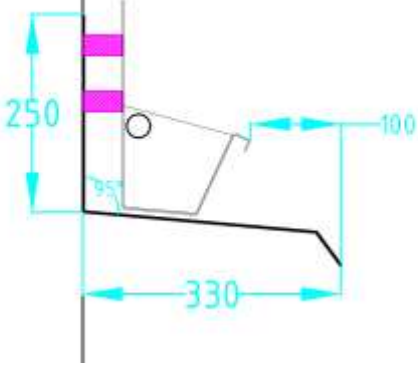
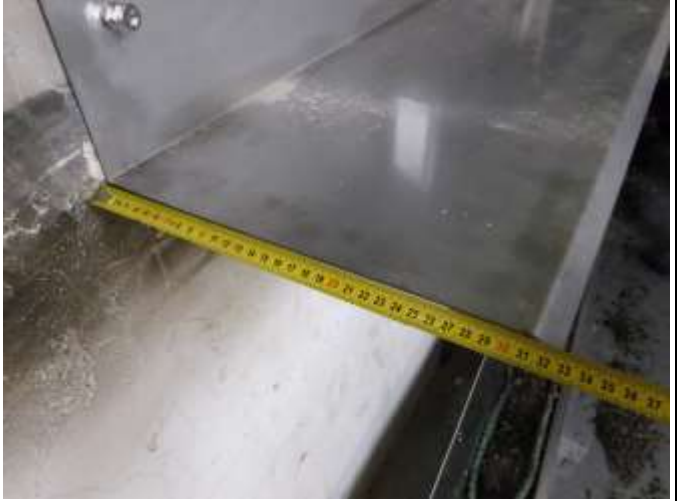
Am 9. Juli 2020 wurden in das idente Trogsystem wie am Tag davor (Versuch 2), bestehend aus zwölf Aluminiumblechtrögen mit 3 m Länge, frische Grünpflanzen verschiedener Art und Größe eingesetzt. Unterschied zu Versuch 2 war die Auskrugung der Stahlblechabschottung im unmittelbaren Sturzbereich, die nun anstelle von 30 cm lediglich 10 cm vor die Aluminiumtröge vorragte (siehe folgende Abbildungen).

<p>Abbildung 4-22: Skizze der Prüfanordnung inkl. Brandabschottung</p>	<p>Abbildung 4-23: Dimension des neu montierten Stahlbleches mit Gesamttiefe von 330 mm</p>

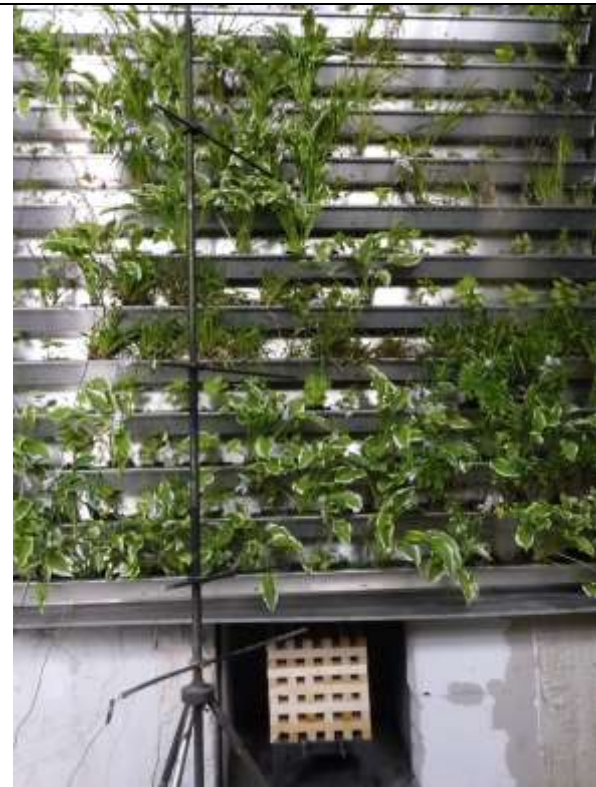
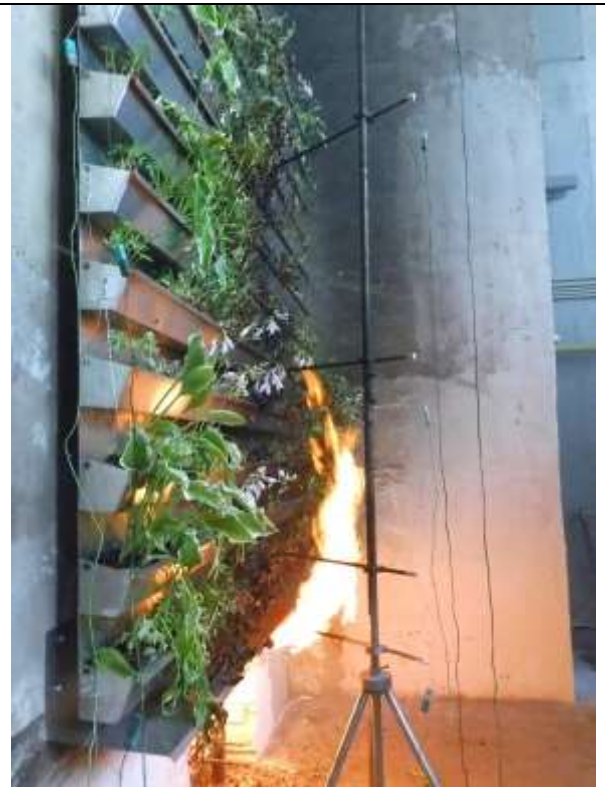
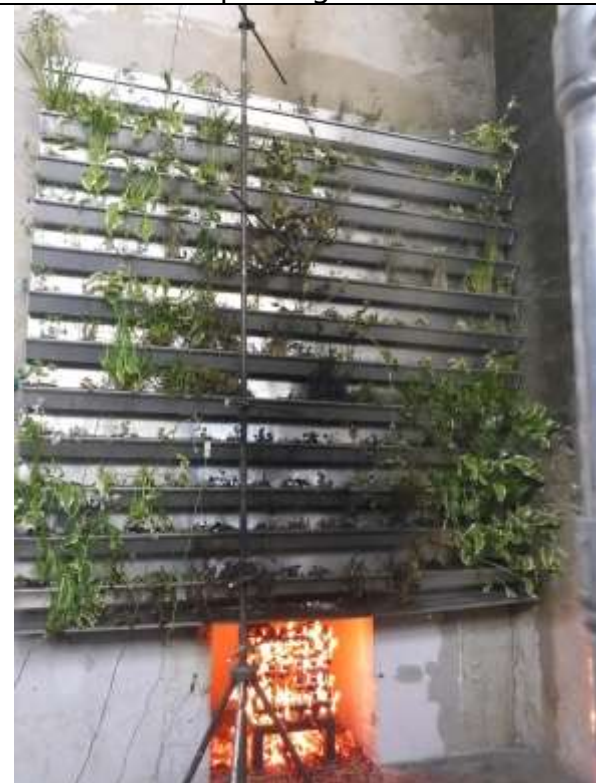
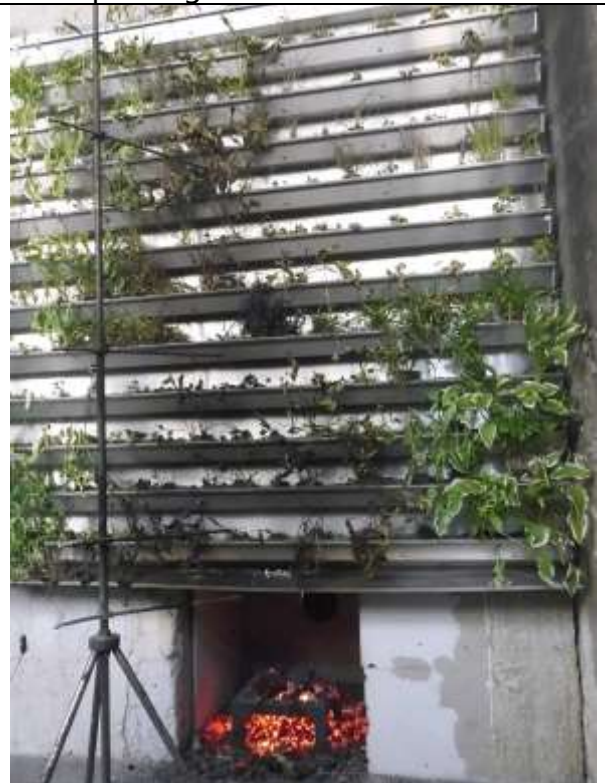
Abbildung 4-27: Grünwandsystem am Prüfstand der MA 39 vor der Fassadenbrandprüfung

Abbildung 4-28: Flammenhöhe erreicht ca. 1,7 m von Sturzoberkante während der Brandprüfung

Abbildung 4-29: Fassadenbegrünung zum Ende der Prüfung

Abbildung 4-30: Fassadenbegrünung nach der Prüfung

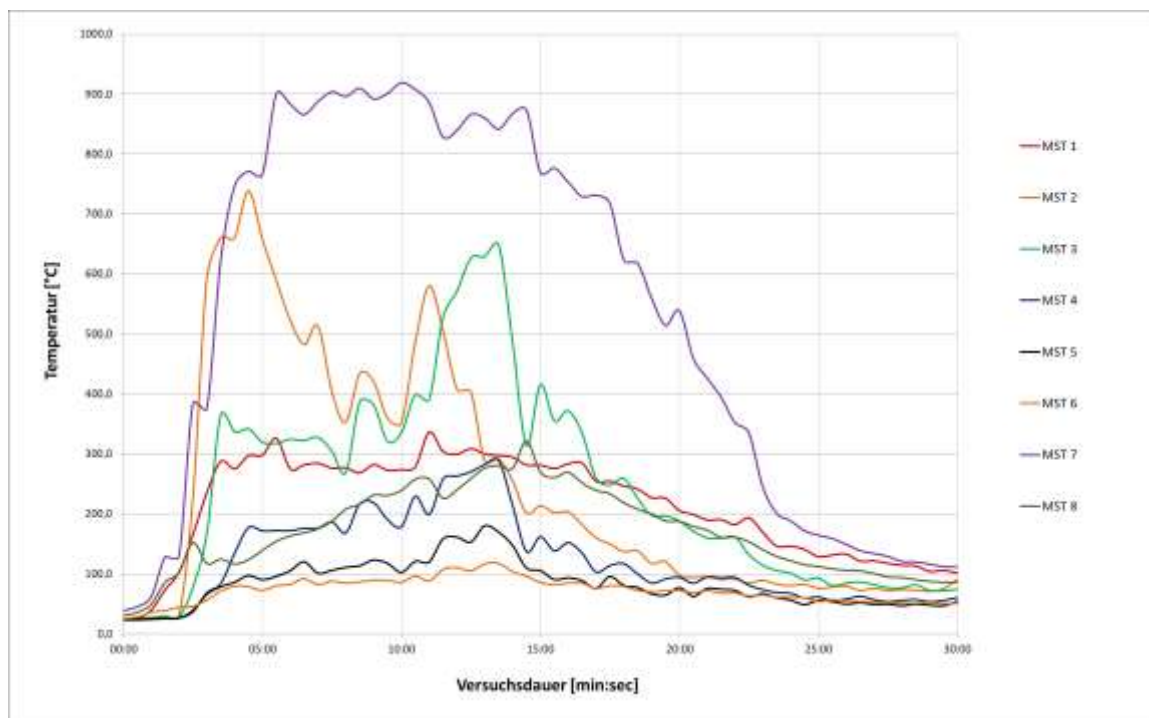
Abbildung 4-33: Temperaturverläufe Messstellen 1 bis 8, Versuch 4

Aus den Temperaturlaufzeichnungen ist ersichtlich, wie die augenscheinlich beobachtete Brandweiterleitung auch zu einem Anstieg der Temperaturen in den unterschiedlichen Höhen führt. Erkennbar ist, dass die höchsten Temperaturen im Luftspalt zwischen Prüfstand und Trogkonstruktion gemessen wurden, sie lagen bei bis zu 900°C, was auch zu einer erheblichen thermischen Beanspruchung der Unterkonstruktion sowie zu einer beidseitigen Brandbelastung der Tröge führt. Das Hineinziehen der Flammen in diesen Luftspalt bewirkt sogar, dass die Temperaturen im Bereich des Stützfeuers im Fortlauf des Versuchs geringer waren als im Luftspalt. Gut erkennbar ist auch der sprunghafte Temperaturanstieg nach ca. 14 Minuten aufgrund des Mitbrandes des Systems.

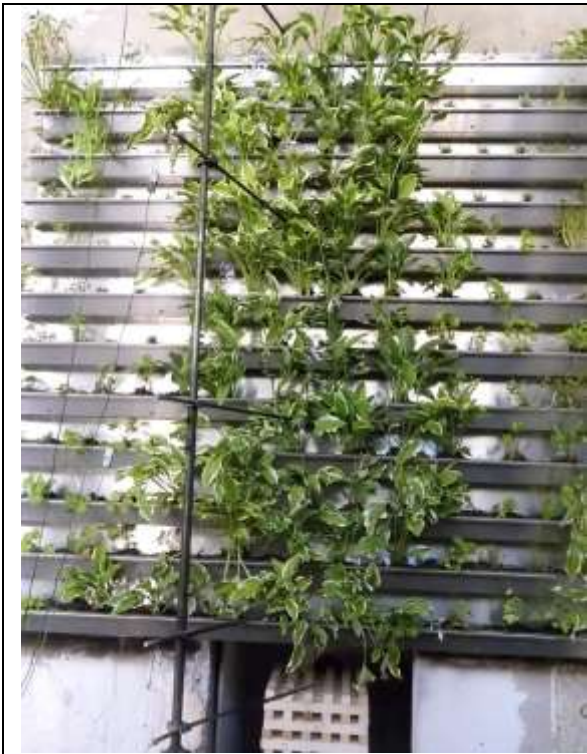
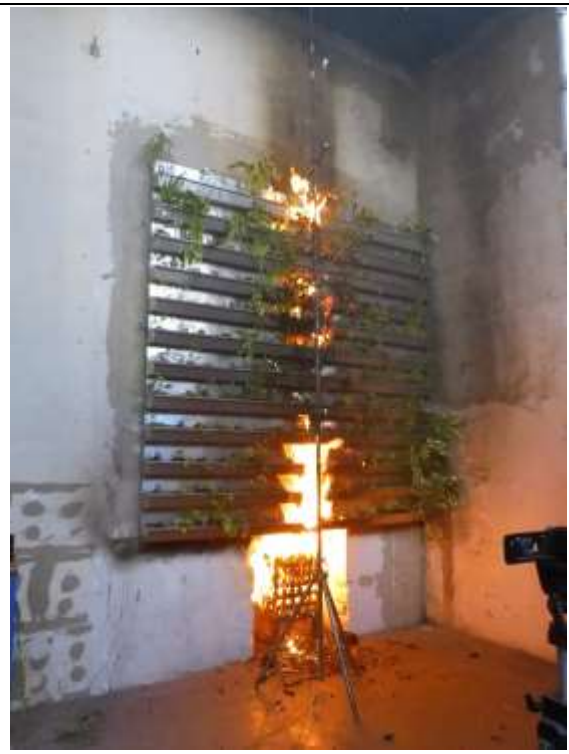
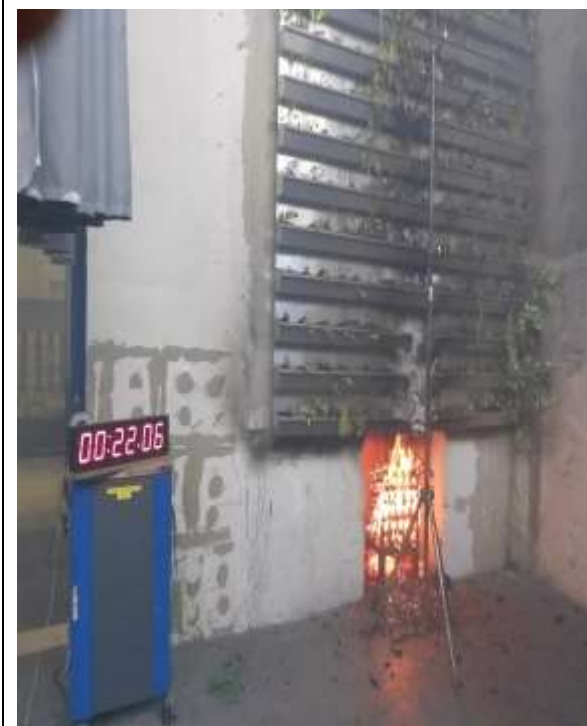
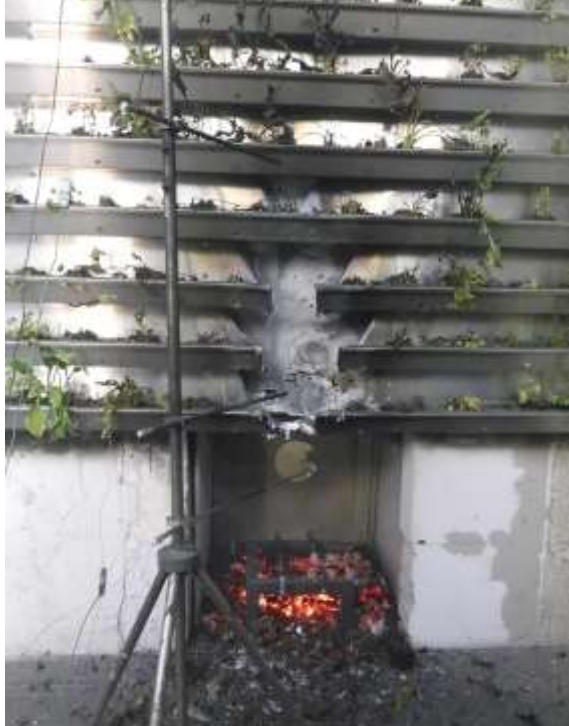
14 Minuten und 15 Sekunden:	Strohfeuereffekt Mitbrand der Pflanzen bis über den obersten Trog, Dauer ca. 8 Sekunden
15 Minuten:	Vierter Trog über Sturz öffnet sich
22 Minuten und 50 Sekunden:	Zusammenbruch der Holzkrippe
30 Minuten:	Versuchsende – keine weiteren Veränderungen am Probekörper zu beobachten

Abbildung 4-35: Fassadenbegrünung unmittelbar beim Start des Versuches

Abbildung 4-36: Fassadenbegrünung während des Versuches (Versuchsdauer 14 Minuten)

Abbildung 4-37: Fassadenbegrünung zum Ende der Prüfung (Versuchsdauer 22 Minuten)

Abbildung 4-38: Fassadenbegrünung nach der Prüfung

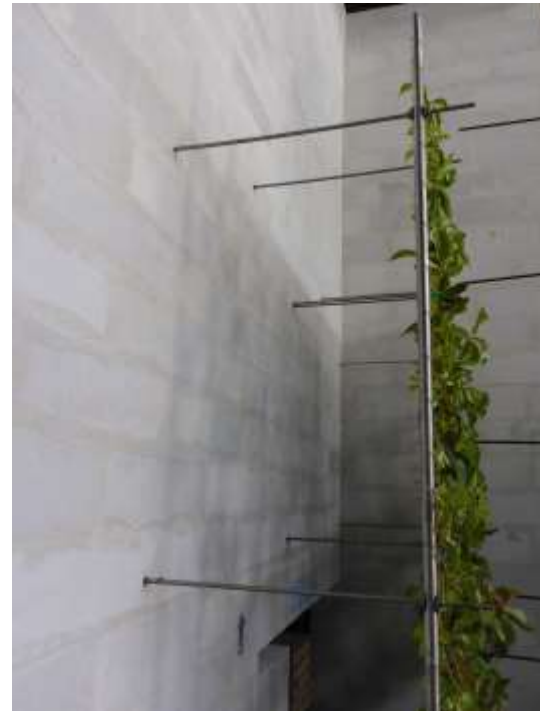
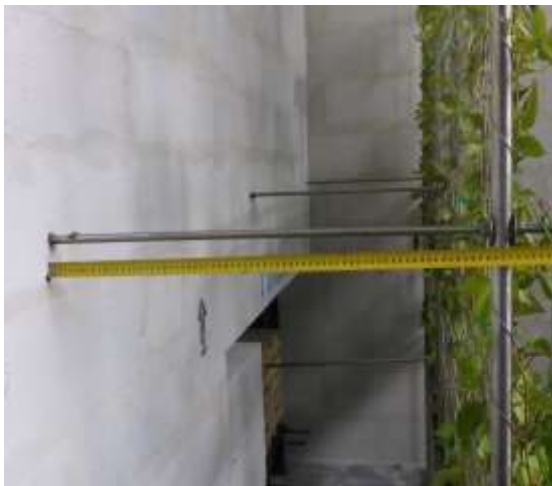
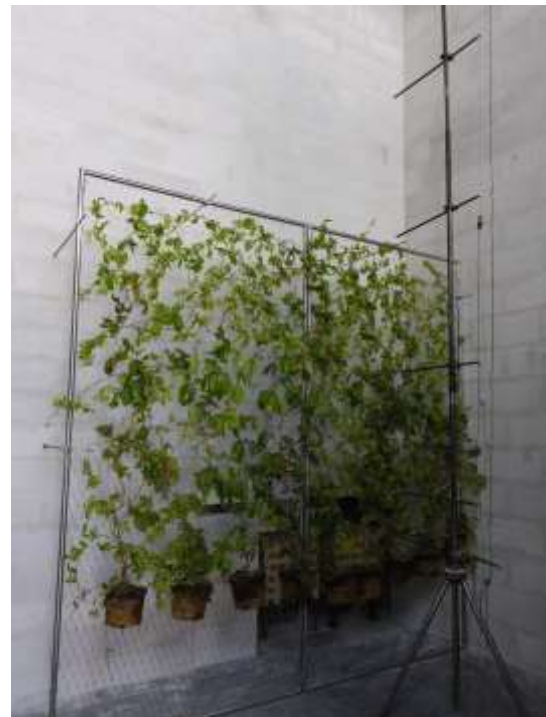
Bei diesem Versuch wurde eine metallische Rankhilfe in Form eines Edelstahlnetzes (1,5 mm Drahtdicke, Maschenweite ca. 40 mm x 40 mm) verwendet. Das Netz wurde rundum von einem Edelstahlseil mit einer Dicke von 3,0 mm gehalten, welches seinerseits an einem Edelstahlrahmen befestigt war. Der Edelstahlrahmen wies Abmessungen von 3,0 m Höhe x 1,5 m Breite auf. Zwei derartige Elemente wurden unmittelbar nebeneinander aufgestellt und im Versuch 5 mit Edelstahlgewindestangen an den Prüfstand so verschraubt, dass der Abstand zwischen Prüfstandoberfläche des langen Flügels und dem Rahmenprofil 700 mm betrug.

Abbildung 4-40: Abstand zwischen Prüfstand und vorgesetzter Konstruktion

Abbildung 4-41: Vermessen des Abstandes von 700 mm

Abbildung 4-42: Ansicht der beiden Elemente nebeneinander, Gesamtfläche somit 3,0 m x 3,0 m

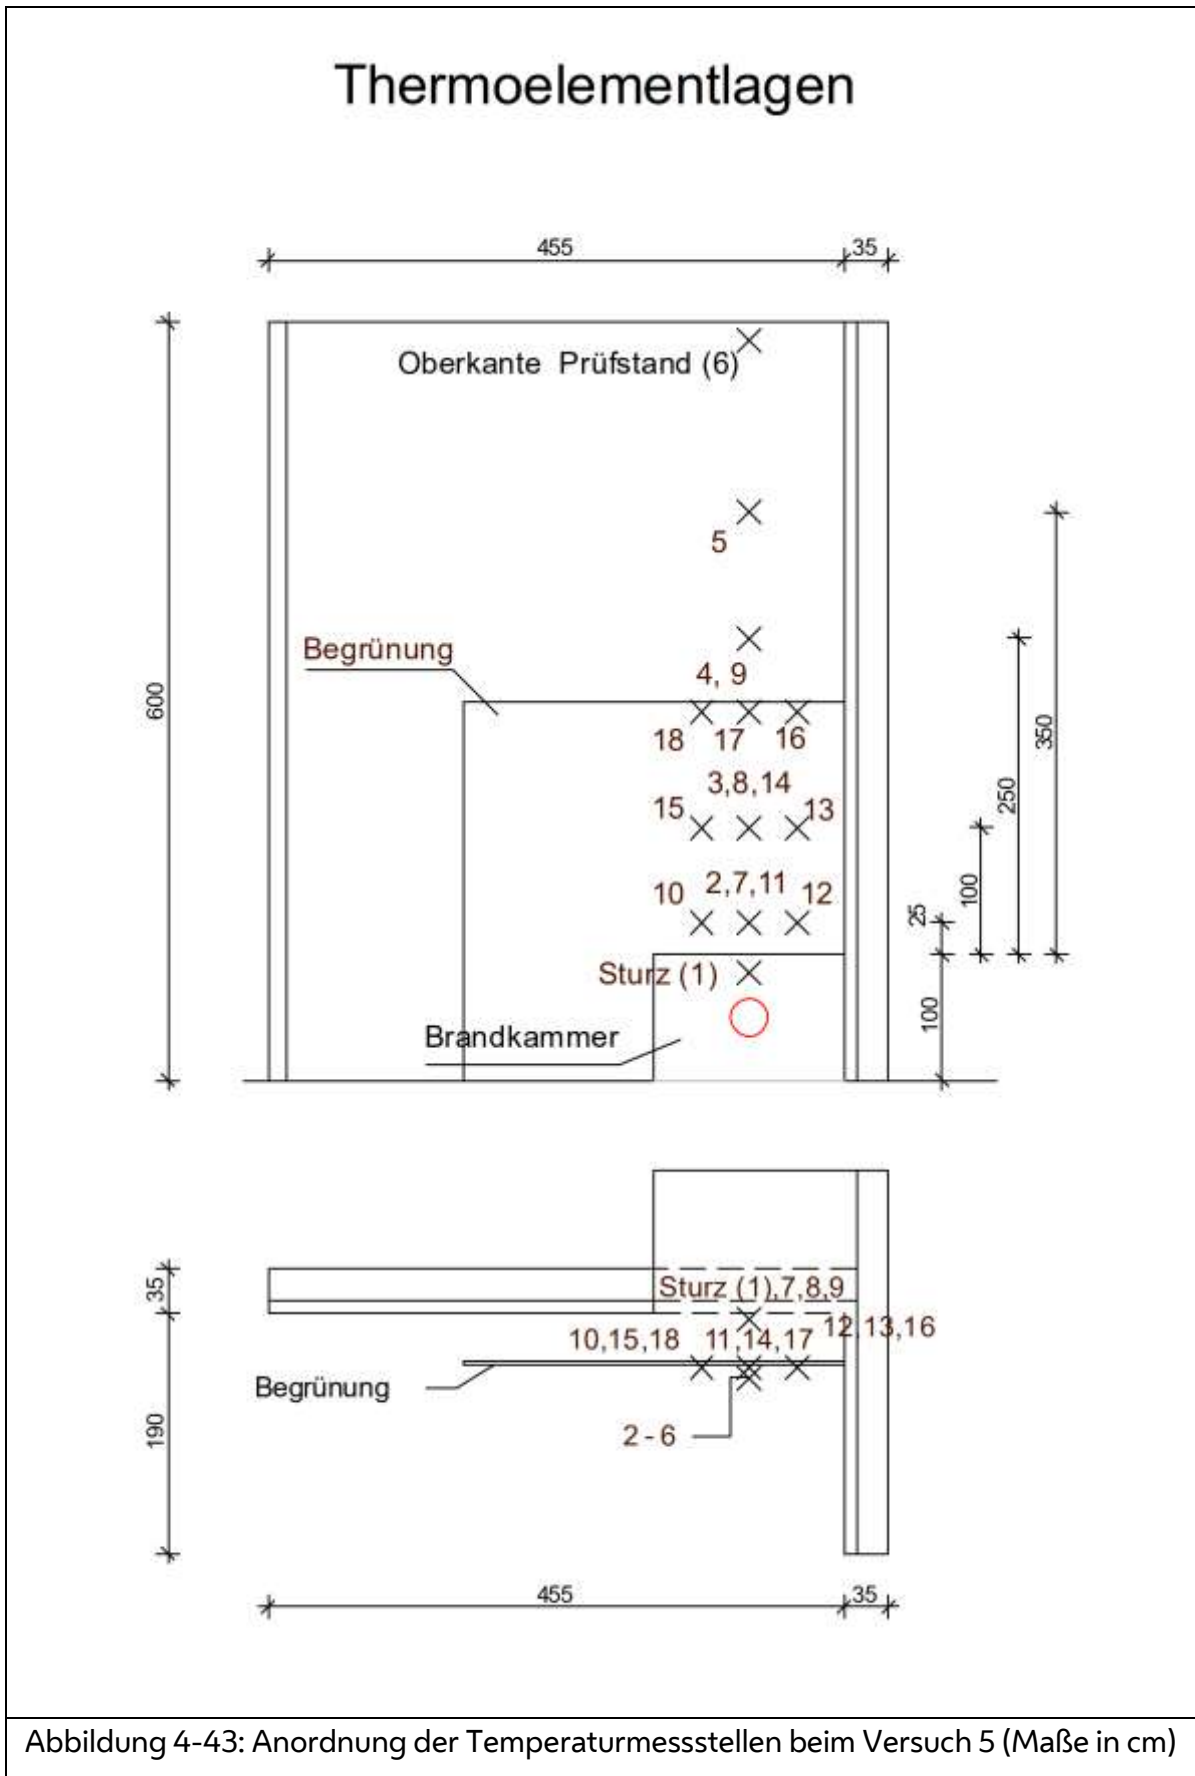
Abbildung 4-43: Anordnung der Temperaturmessstellen beim Versuch 5 (Maße in cm)

Zur Messung der Temperatur waren insgesamt 18 Thermoelemente montiert. Neu hinzu kamen 9 Temperaturmessstellen an der Rankhilfe, montiert inmitten der Pflanzen. Alle Thermoelementpositionen sind der folgenden Abbildung zu entnehmen.

Analog zu Versuch 5 (siehe Abbildung 4-43) wurden wieder insgesamt 18 Thermoelemente bei diesem Versuch angebracht.

Analog zu den Versuchen 5 und 6 (siehe Abbildung 4-43) wurden wieder insgesamt 18 Thermoelemente bei diesem Versuch angebracht.

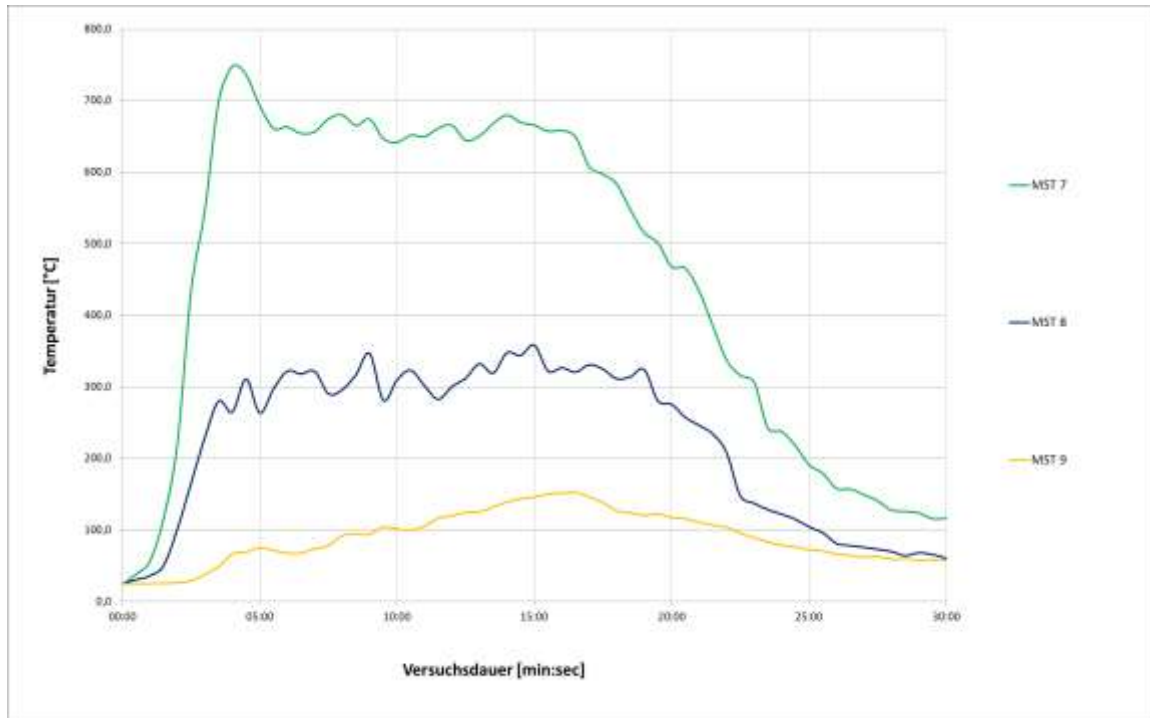
Abbildung 4-45: Temperaturverläufe Messstellen 7 bis 9 (Prüfstandebene), Versuch 5

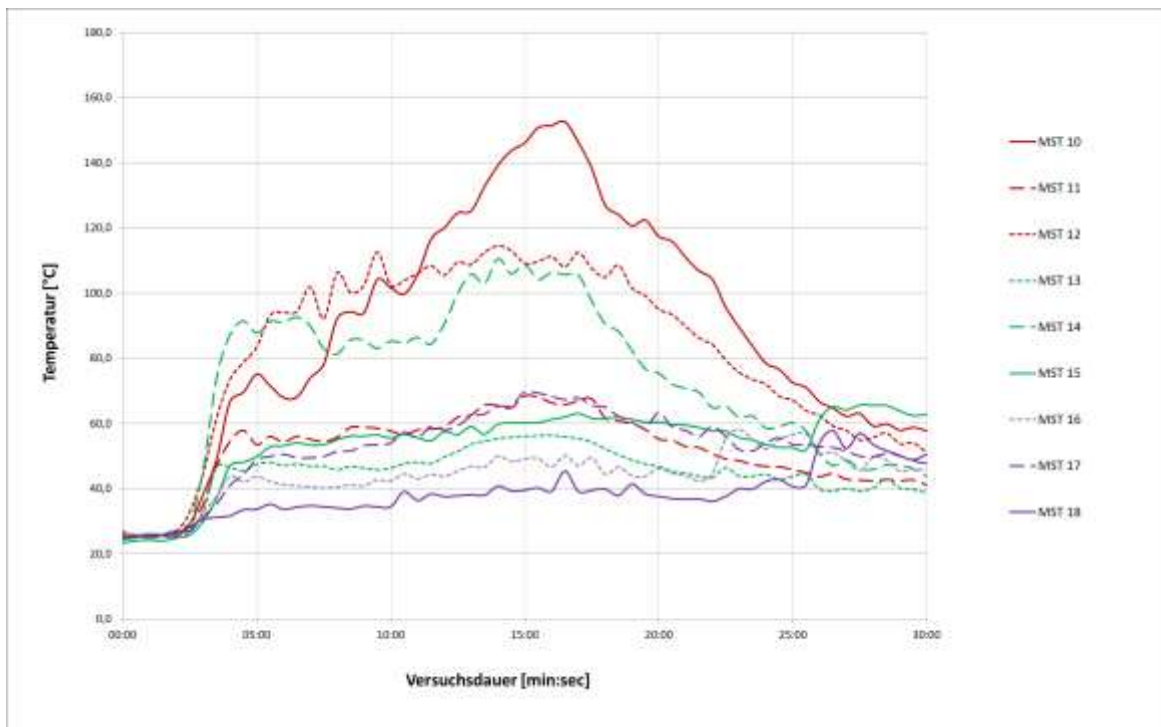
Abbildung 4-46: Temperaturverläufe Messstellen 10 bis 18 (auf Rankhilfe), Versuch 5

Am interessantesten erscheinen die Temperaturen, die an der Rankhilfe, inmitten der Begrünung gemessen wurden, hier liegt die maximale Temperatur bei knapp unter 160°C, eine Entzündung der Pflanzen fand daher nicht statt.

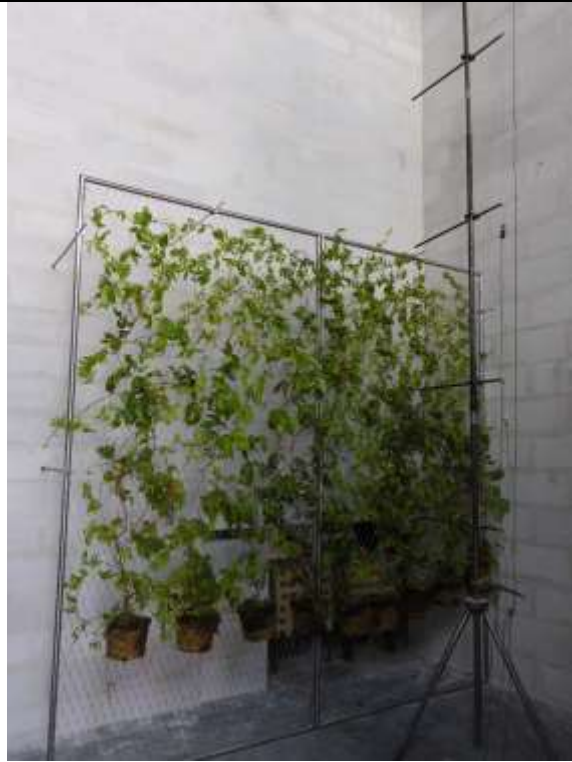
Abbildung 4-47: Fassadenbegrünung unmittelbar vor dem Start des Versuches

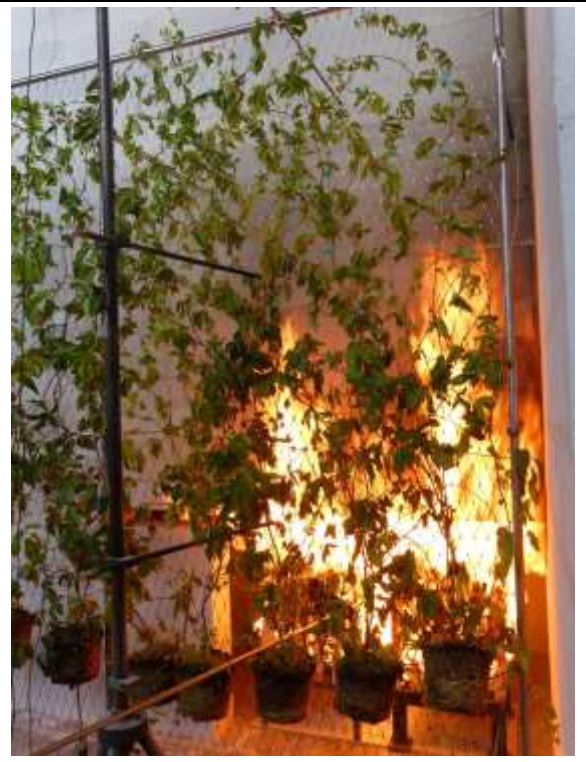
Abbildung 4-48: Fassadenbegrünung während des Versuches (nach 4 Minuten)

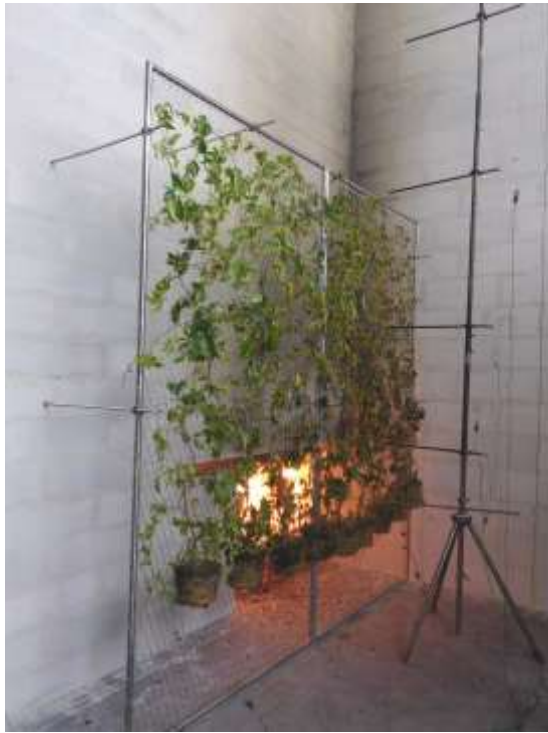
Abbildung 4-49: Fassadenbegrünung zum Ende der Prüfung

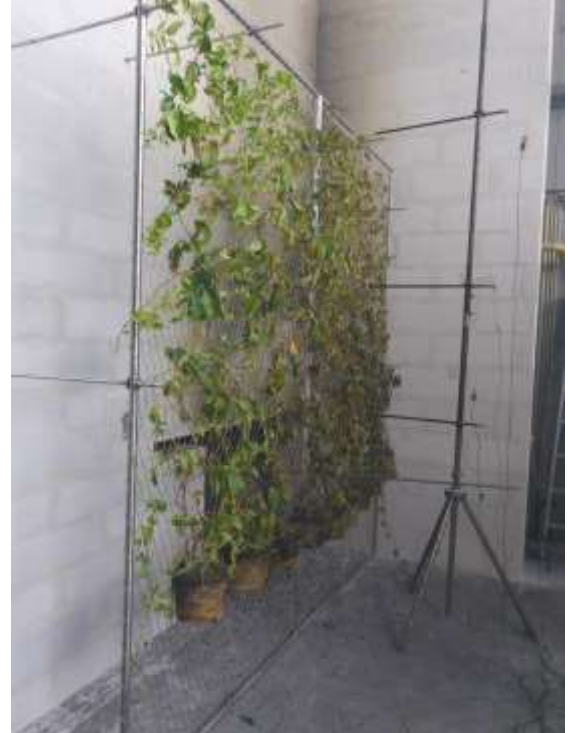
Abbildung 4-50: Fassadenbegrünung nach der Prüfung

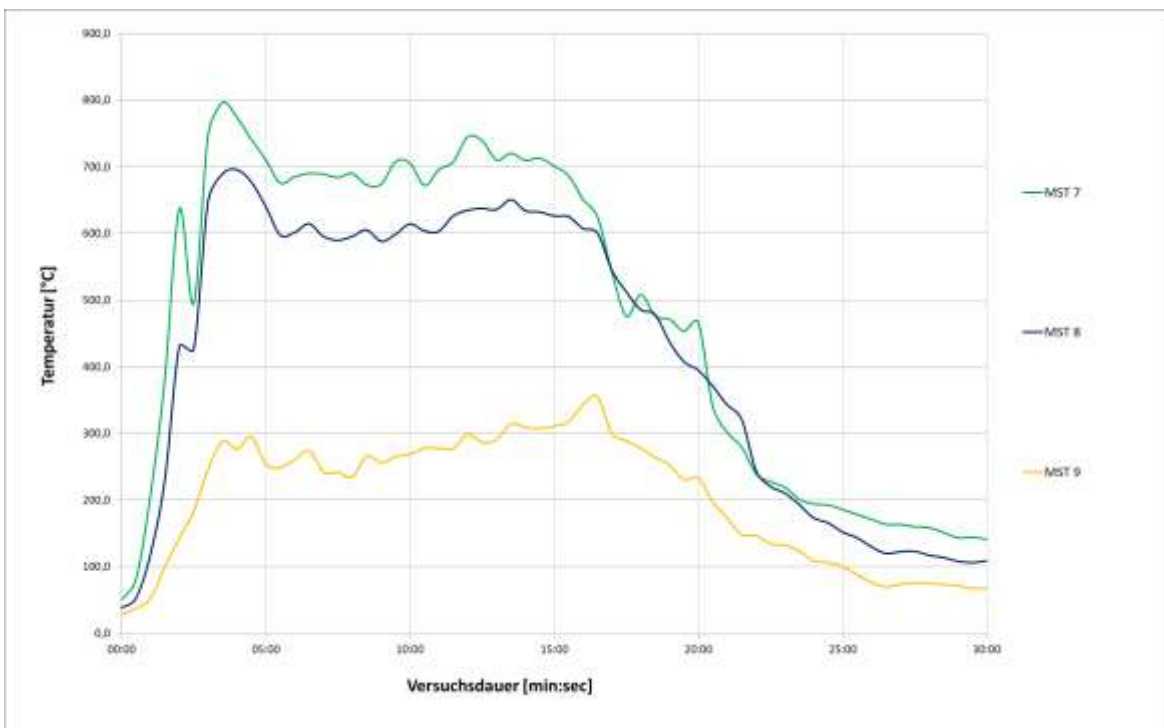
Abbildung 4-54: Temperaturverläufe Messstellen 7 bis 9 (Prüfstandebene), Versuch 5

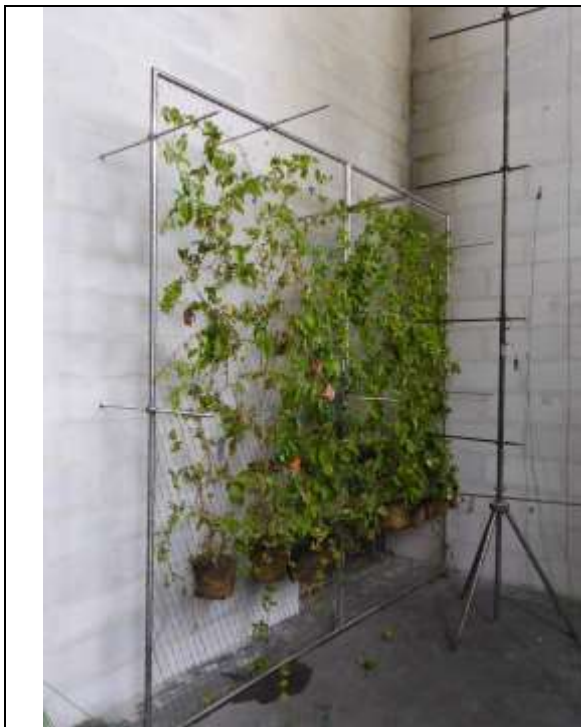
Abbildung 4-56: Fassadenbegrünung unmittelbar vor dem Start des Versuches

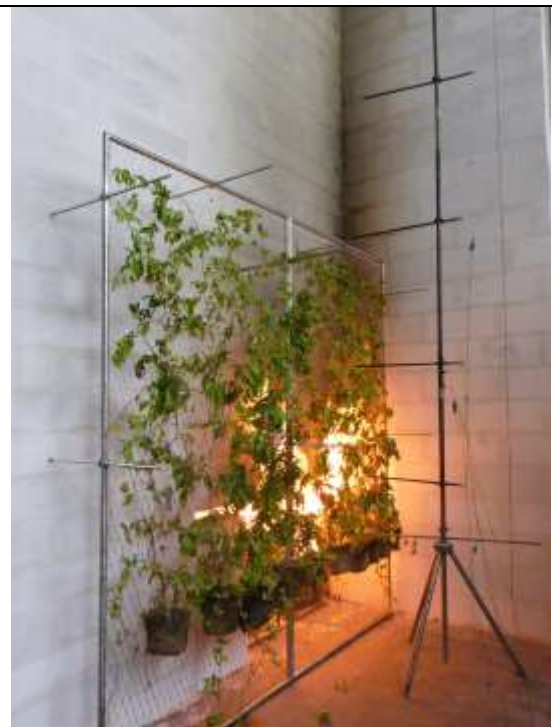
Abbildung 4-57: Fassadenbegrünung während des Versuches (ca. 4,5 Minuten)

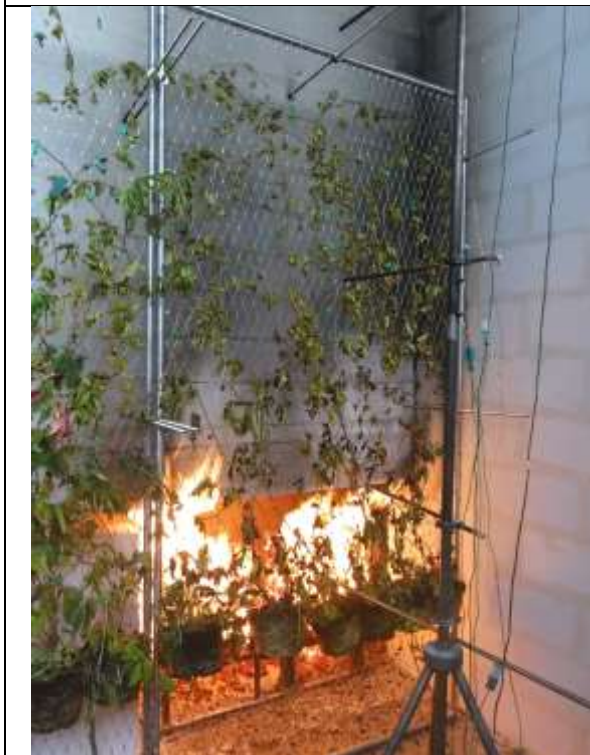
Abbildung 4-58: Fassadenbegrünung zum Ende der Prüfung

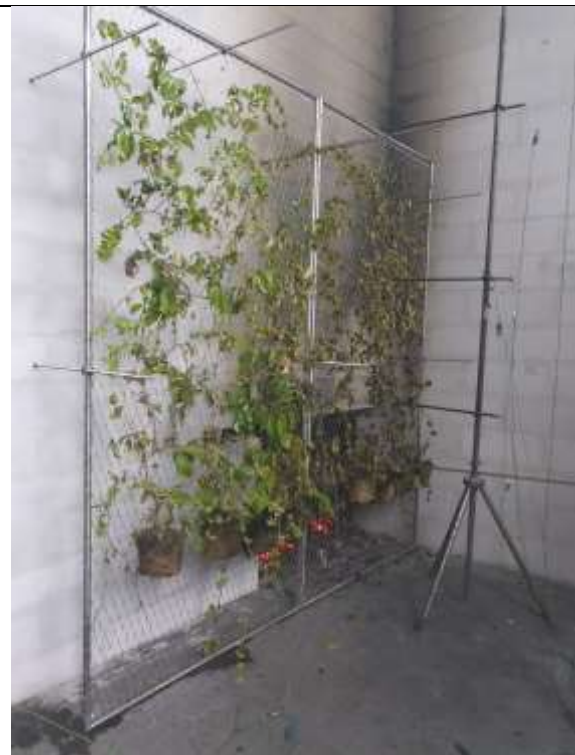
Abbildung 4-59: Fassadenbegrünung nach der Prüfung

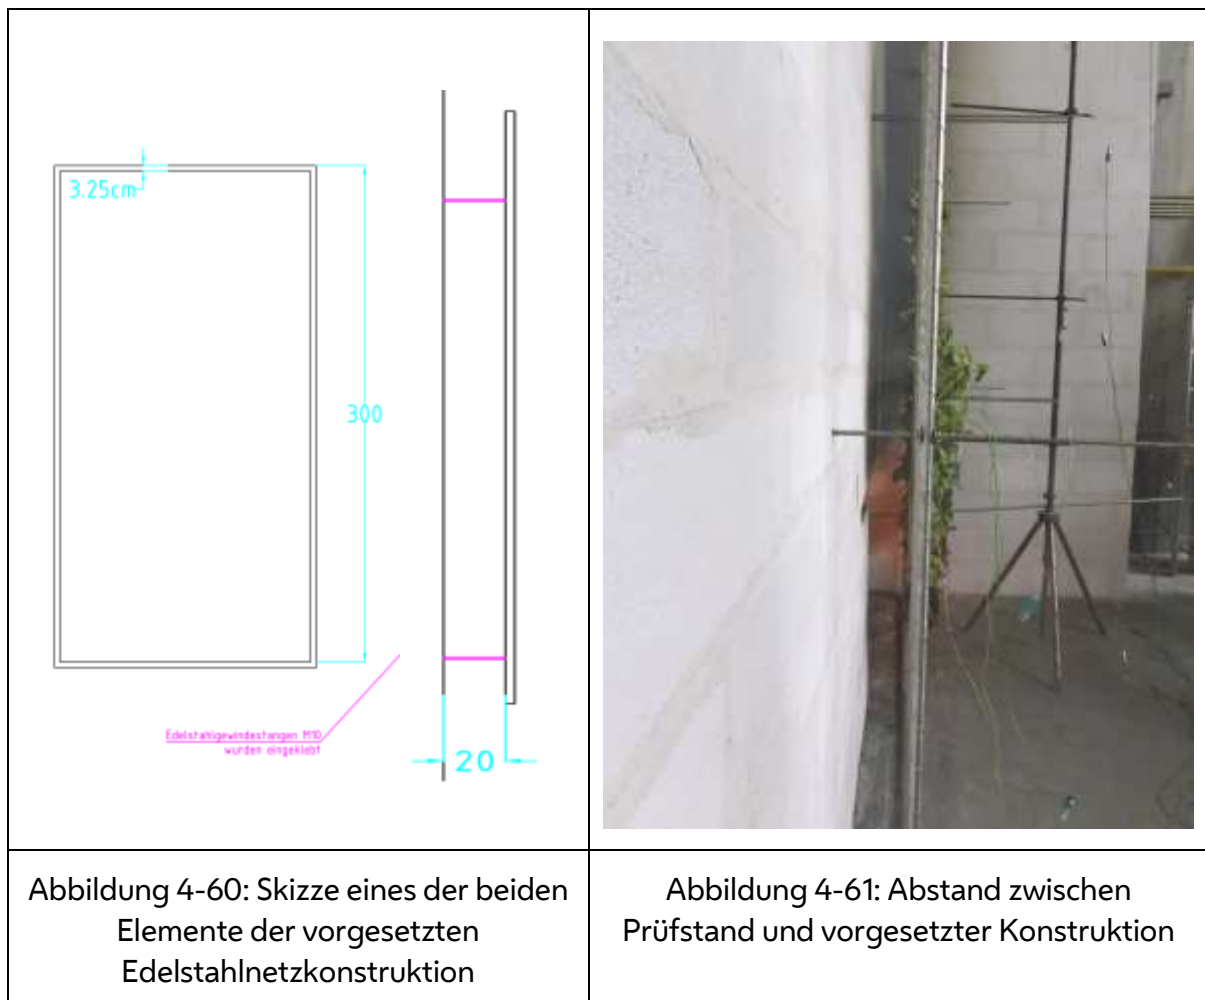
Die positiven Ergebnisse aus Versuch 5 und Versuch 6 führten dazu, den Versuch mit gleicher Prüfanordnung, jedoch nochmals verringertem Abstand zwischen Prüfstand und Rankhilfe von 200 mm zu wiederholen. Die Konstruktion selbst wurde unverändert belassen, alle Pflanzen erneuert und frisch auf die Edelstahlnetz-Rankhilfe montiert, lediglich die Gewindestangen als Abstandshalter zum Prüfstand wurden durch kürzere ersetzt.

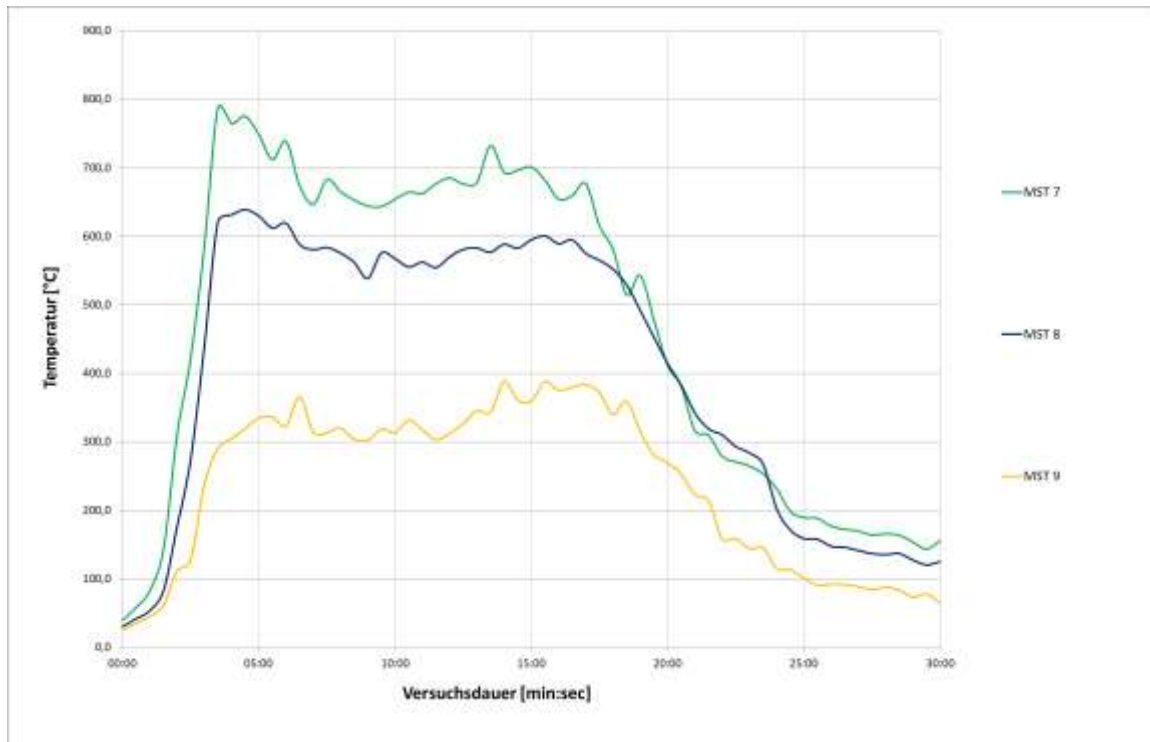
Abbildung 4-63: Temperaturverläufe Messstellen 7 bis 9 (Prüfstandsebene), Versuch 7

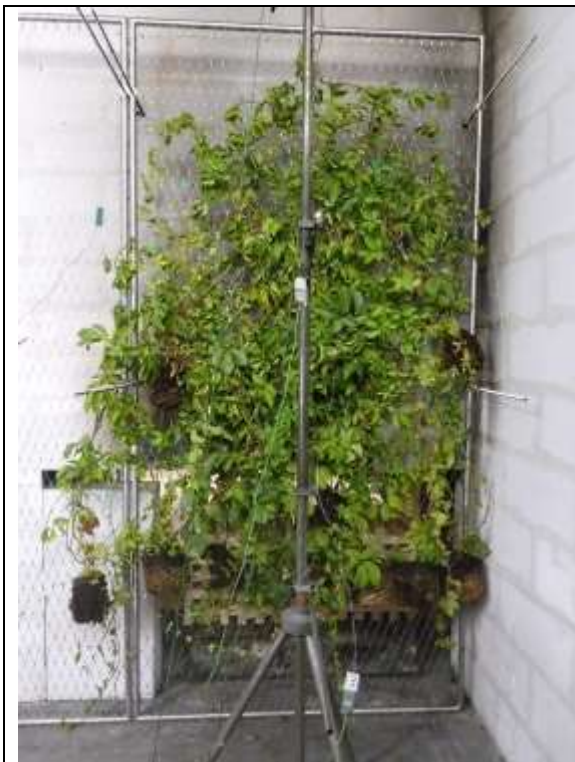
Abbildung 4-65: Fassadenbegrünung unmittelbar vor dem Start des Versuches
