Zweite Studie zum Thema
**„Brandverhalten von Grünfassaden in
großmaßstäblichen Versuchen“**

durchgeführt durch die
Prüf-, Inspektions- und Zertifizierungsstelle der Stadt Wien
(Magistratsabteilung 39)
Rinnböckstraße 15/2
1110 Wien

Wien, am 30. November 2020

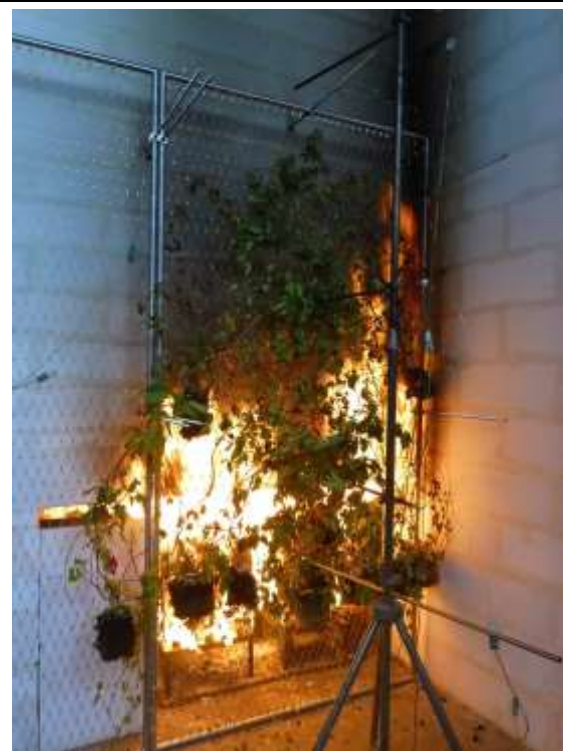
Abbildung 4-66: Fassadenbegrünung während des Versuches (ca. 5 Minuten)

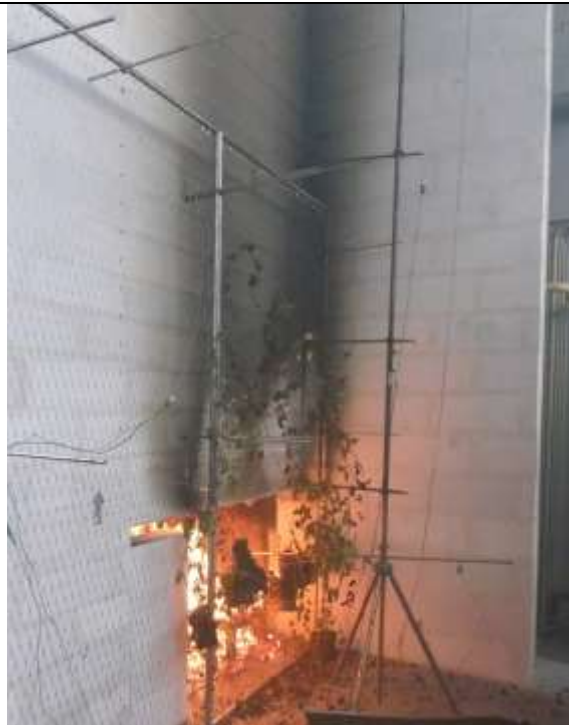
Abbildung 4-67: Fassadenbegrünung zum Ende der Prüfung

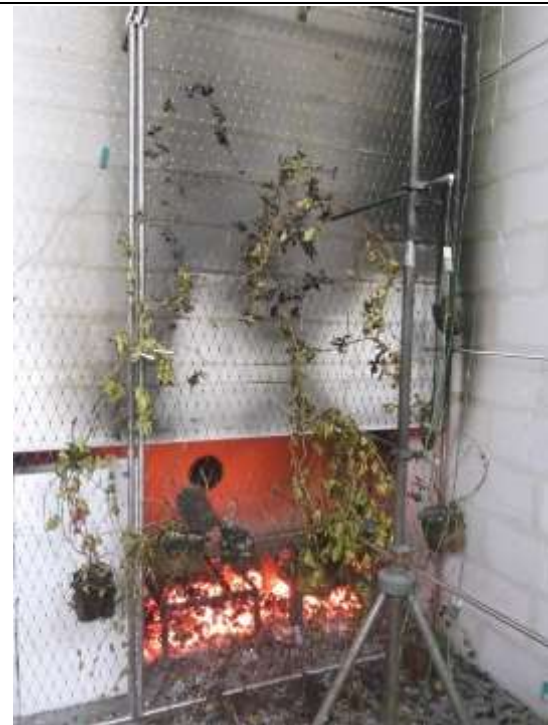
Abbildung 4-68: Fassadenbegrünung nach 30 Minuten der Prüfung - Versuchsende

Nach der Prüfung waren praktische keine Pflanzen mehr an der Rankhilfe vorhanden (siehe Abbildung 4-68), fast die gesamte Begrünung ist weggebrannt. Es sind keine großen Teile ($> 0,4 \text{ m}^2$ oder $> 5 \text{ kg}$) abgefallen.
